**UNIVERSIDAD METROPOLITANA
ESCUELA GRADUADA DE ASUNTOS AMBIENTALES
SAN JUAN, PUERTO RICO**

**PLAN PARA LA REVITALIZACIÓN DEL CENTRO URBANO DE UTUADO
CON UN ENFOQUE DE SUSTENTABILIDAD**

Requisito parcial para la obtención del
Grado de Maestría en Planificación
en Planificación Ambiental

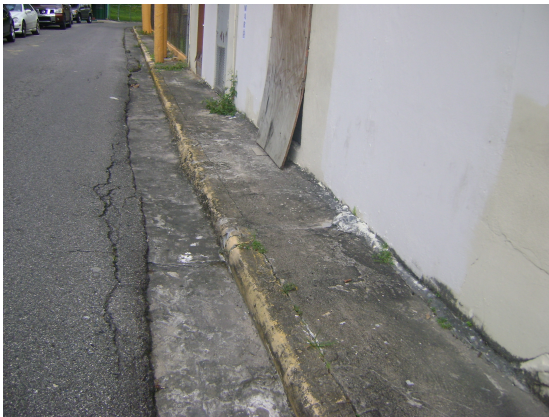
2. Aceras deterioradas

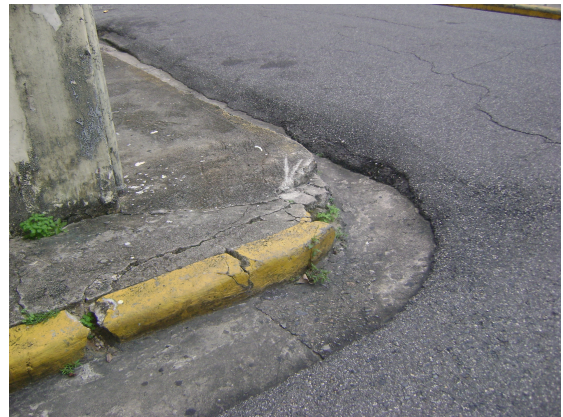
3. Aceras deterioradas

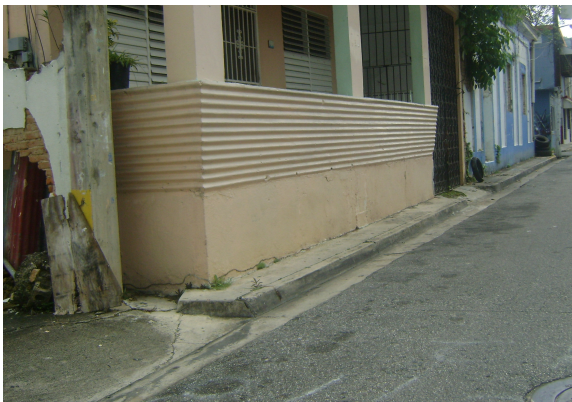
4. Aceras deterioradas

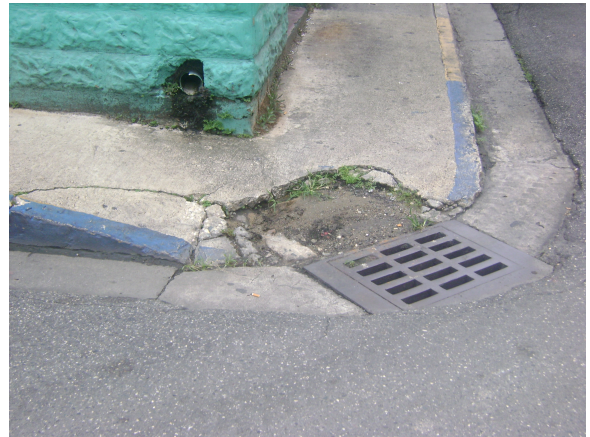
4. Aceras deterioradas

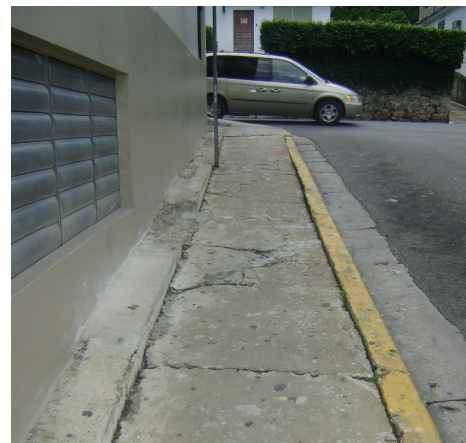
1. Aceras deterioradas

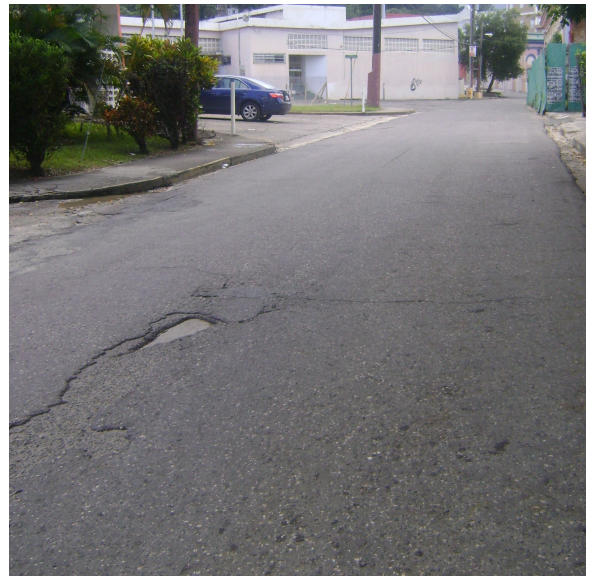
2. Pavimento deteriorado

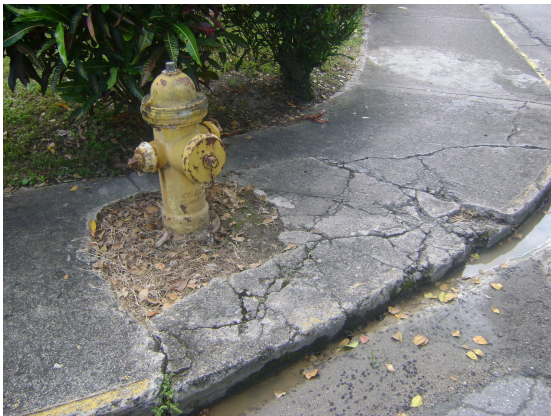
3. Aceras deterioradas

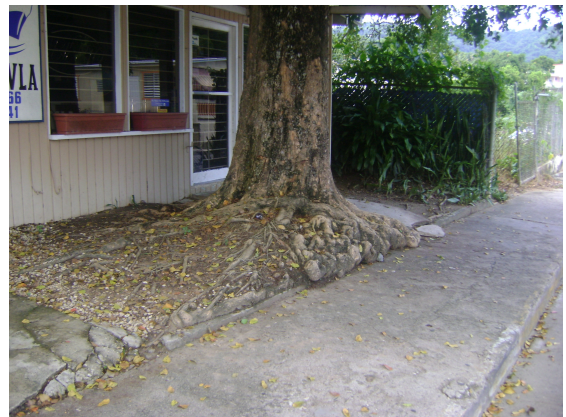
4. Raíces afectando acera

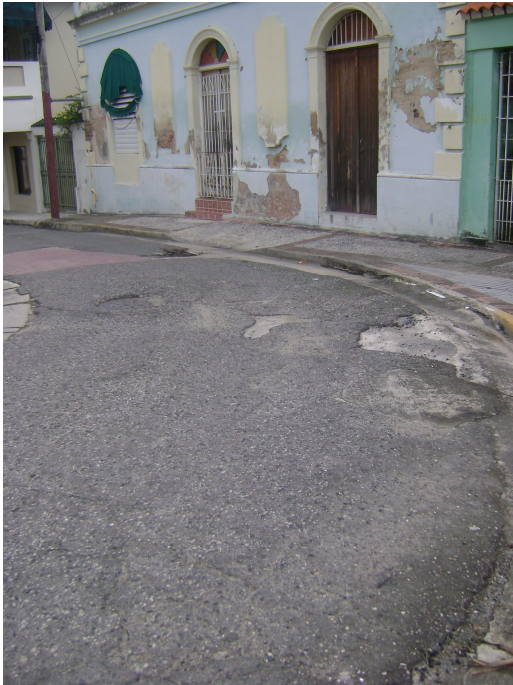
1. Pavimento deteriorado
