**UNIVERSIDAD METROPOLITANA
ESCUELA GRADUADA DE ASUNTOS AMBIENTALES
SAN JUAN, PUERTO RICO**

ESTRATEGIAS PARA EL MANEJO DE LA EROSIÓN COSTERA EN ISLA VERDE

Requisito parcial para la obtención del
Grado de Maestría en Ciencias en Gerencia Ambiental
en Conservación y Manejo de Recursos Naturales

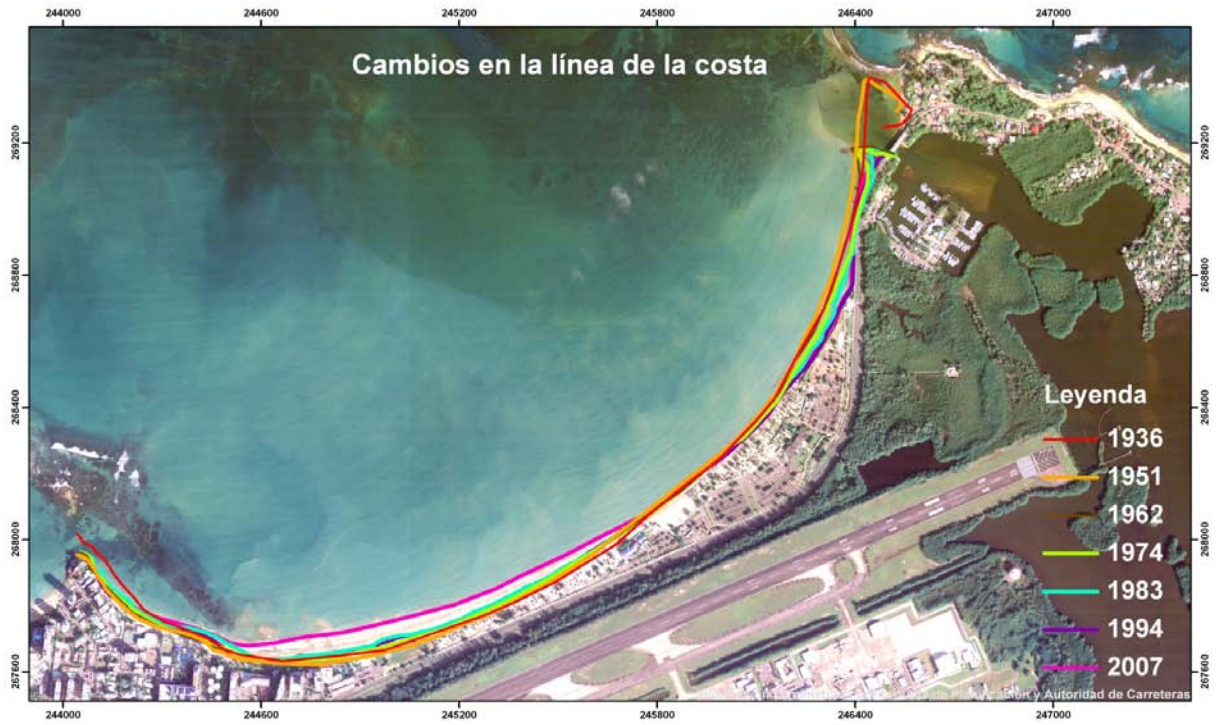
Figura 3. Fotografía aérea del año 2007 del litoral costero entre Punta El Medio y Boca de Cangrejos mostrando los cambios en la línea de la costa del 1936-2007.

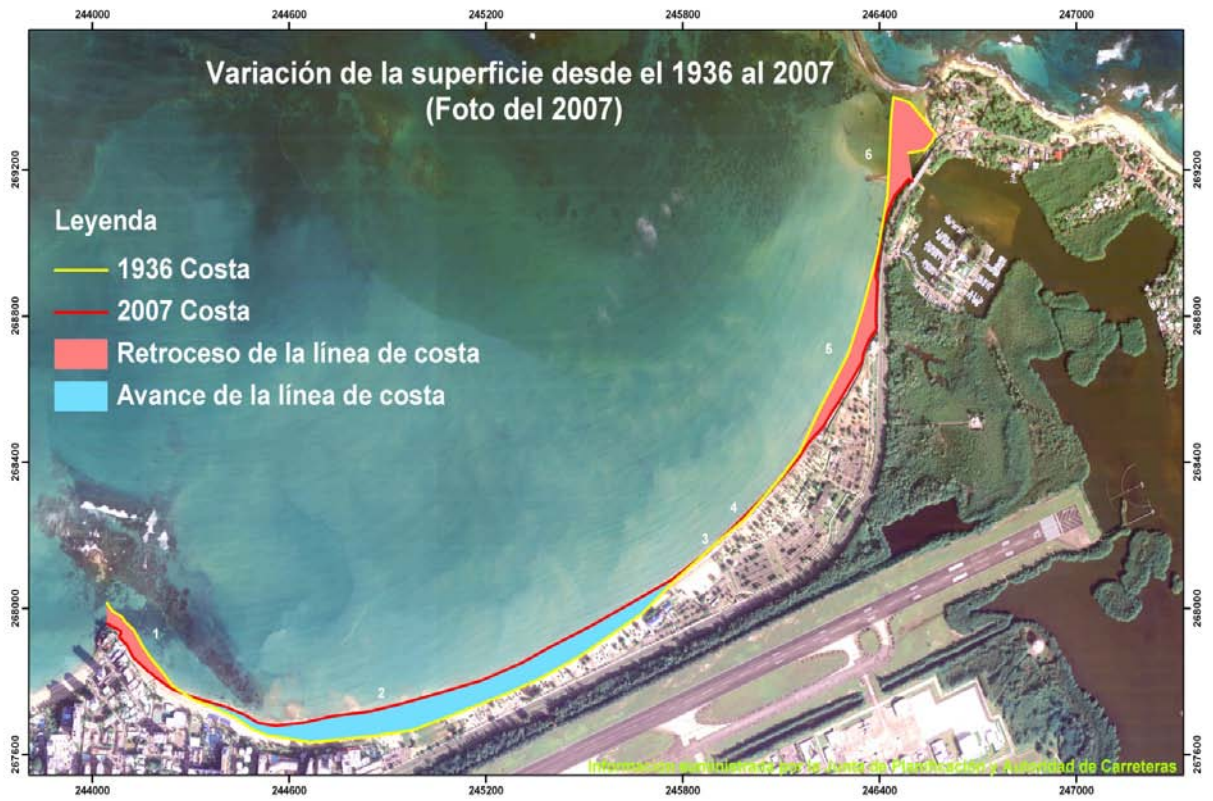
Figura 4. Fotografía aérea del año 2007 del litoral costero entre Punta El Medio y Boca de Cangrejos mostrando la variación de la superficie por tramos 1-6 del 1936-2007.

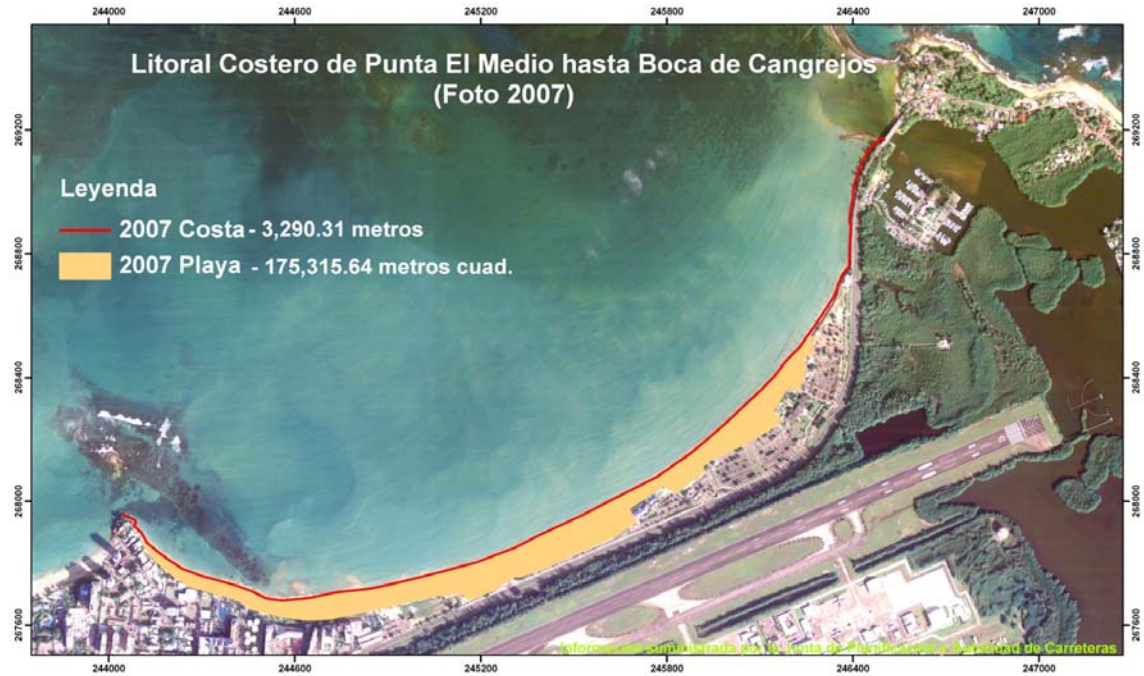
Figura 11. Fotografía aérea del año 2007 del litoral costero entre Punta El Medio y Boca de Cangrejos.

anteriormente en este trabajo. Si corroboramos en la foto aérea de este año (Figuras 11 y 13), observamos dicha estructura. Adicional a esto es meritorio señalar que del 21-22 de septiembre de 1998, la isla sufrió el embate del Huracán Georges, de categoría 3, con vientos máximos sostenidos de 115 mph (Figura 14). Este huracán entró a la isla por el sureste entre Yabucoa y Humacao como a 25 millas al sureste del AMSJ y salió por Cabo Rojo al oeste, afectando a todo Puerto Rico (Mújica, s.f.). En relación al puente de la PR-187, este se encontraba a una distancia de 27 metros de la línea de la costa.

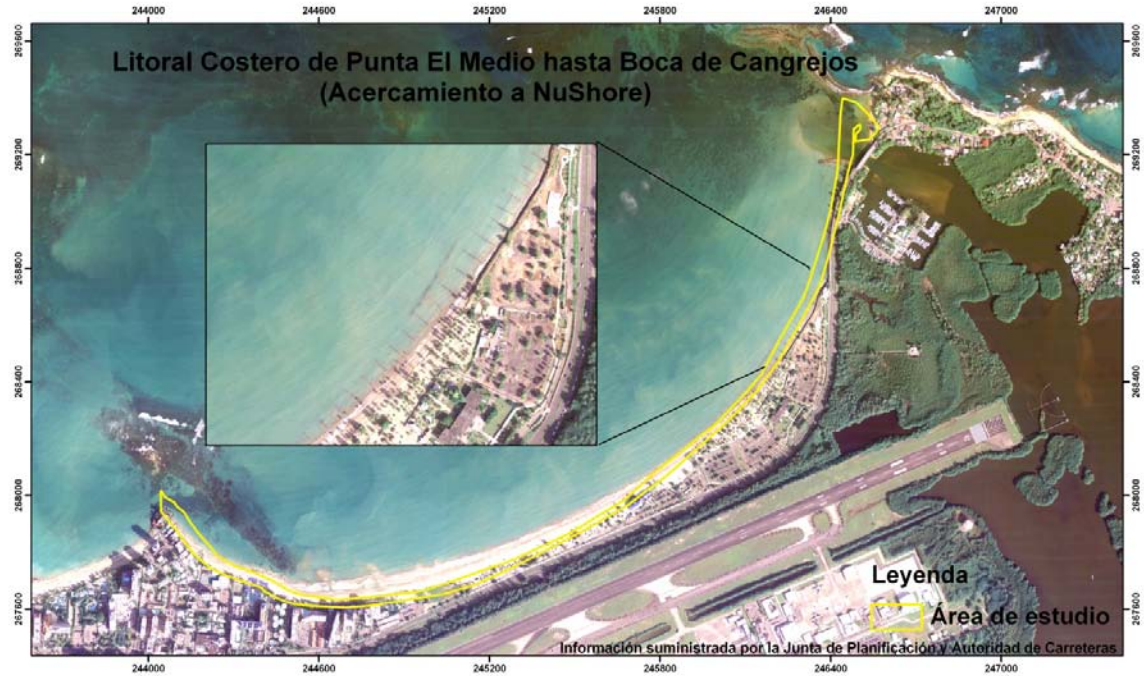
Figura 13. Fotografía aérea del año 2007 del litoral costero entre Punta El Medio y Boca de Cangrejos, acercamiento a la técnica de estabilización suave “NuShore”.

5) "NuShore"	Filtran la arena arrastrada por las corrientes marinas y la desplazan hacia la costa.	Los tubos y mallas se deterioran con facilidad.	Llevar a cabo análisis exhaustivo de la zona donde será construido.

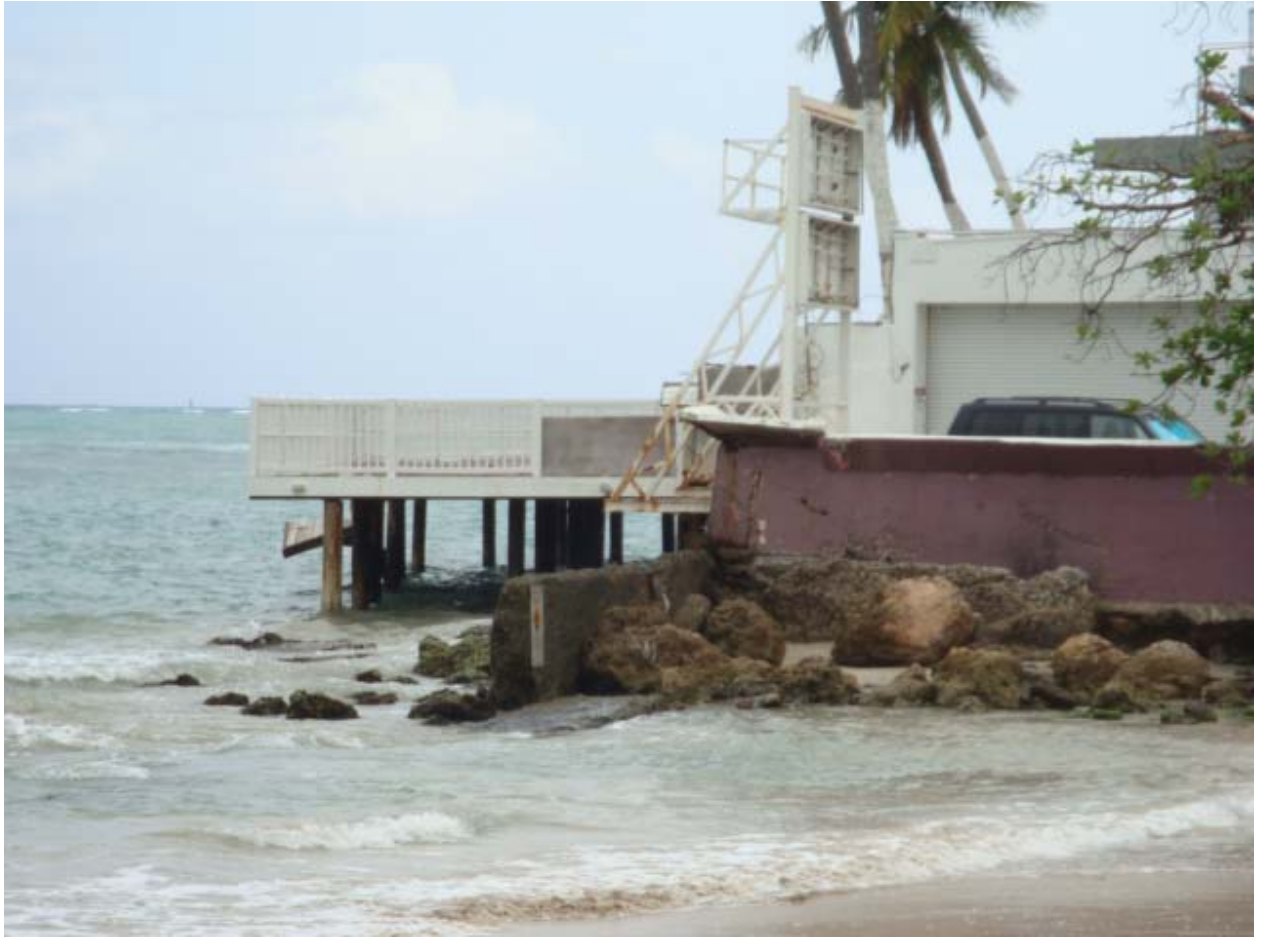
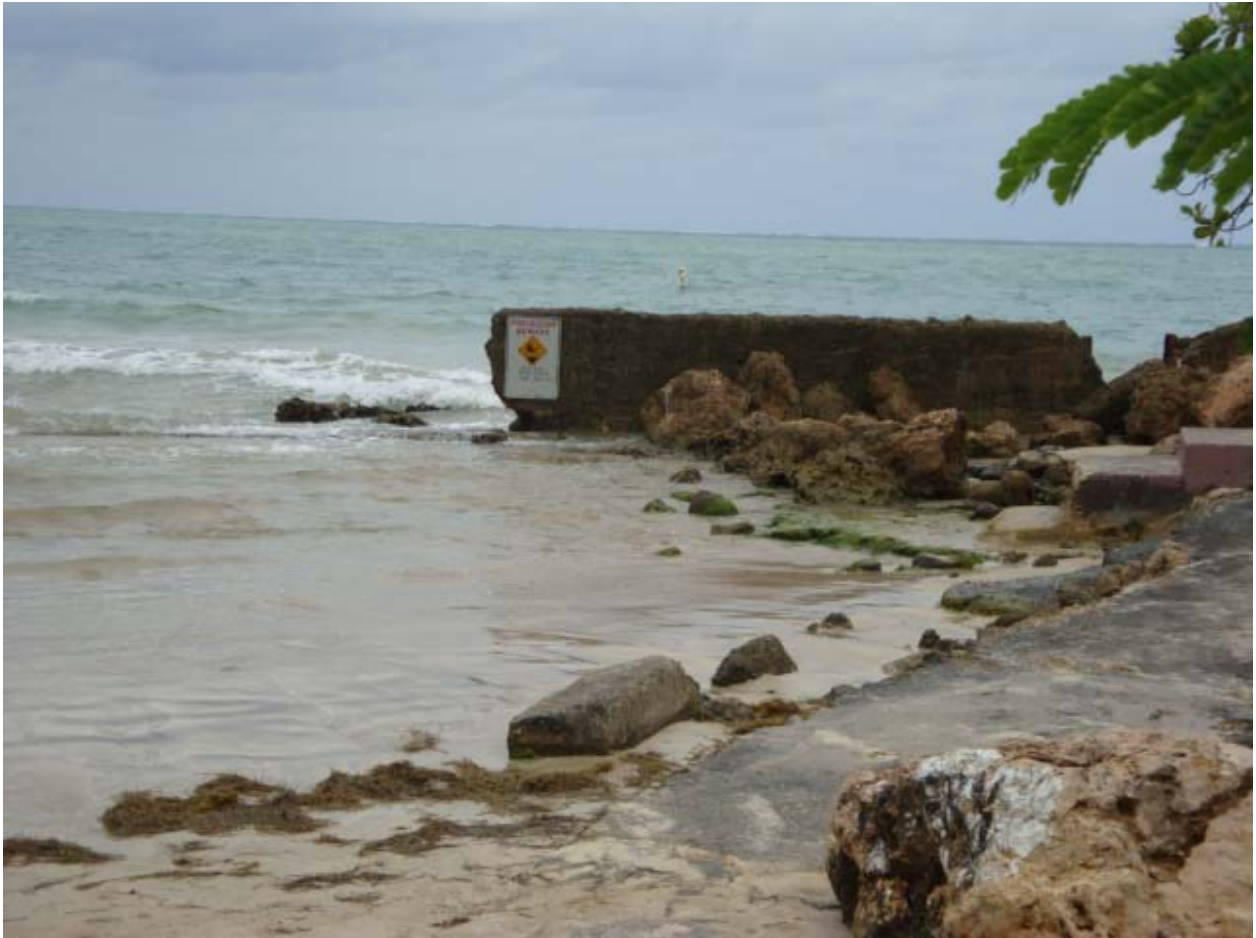
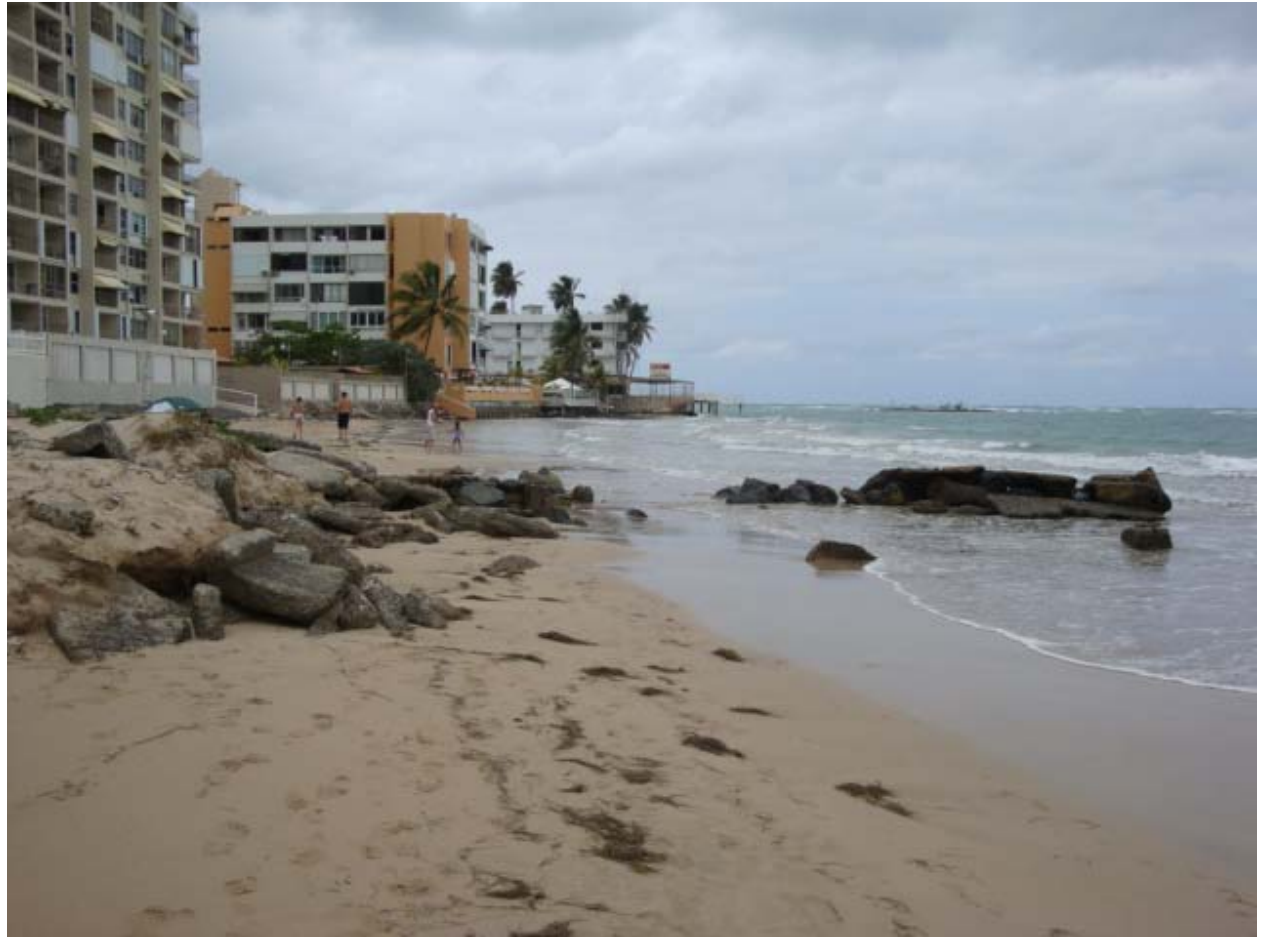
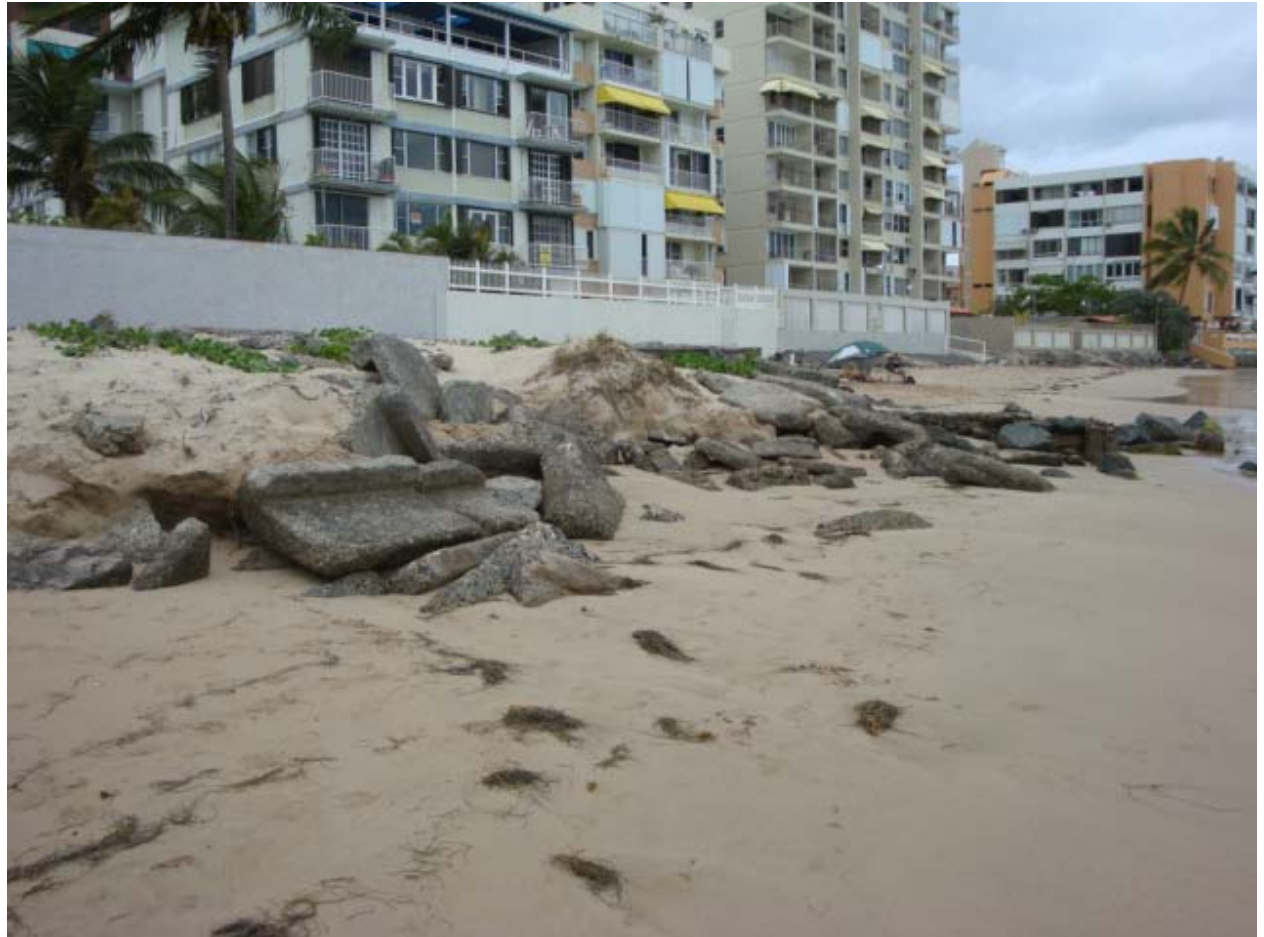
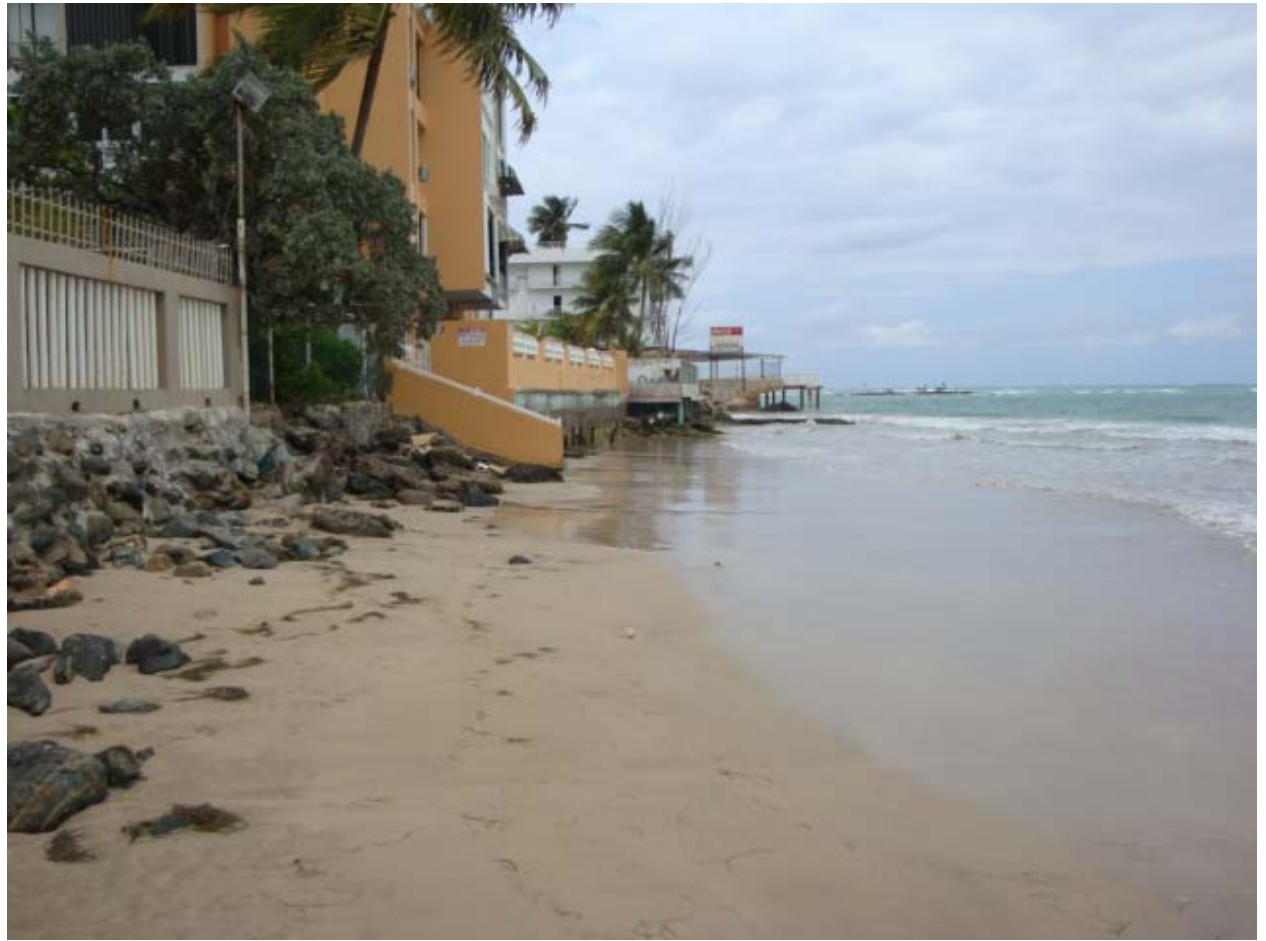
Zona entre Punta El Medio y Casa Cuba

(Rompeolas, gaviones y revestimientos de rocas y escombros)

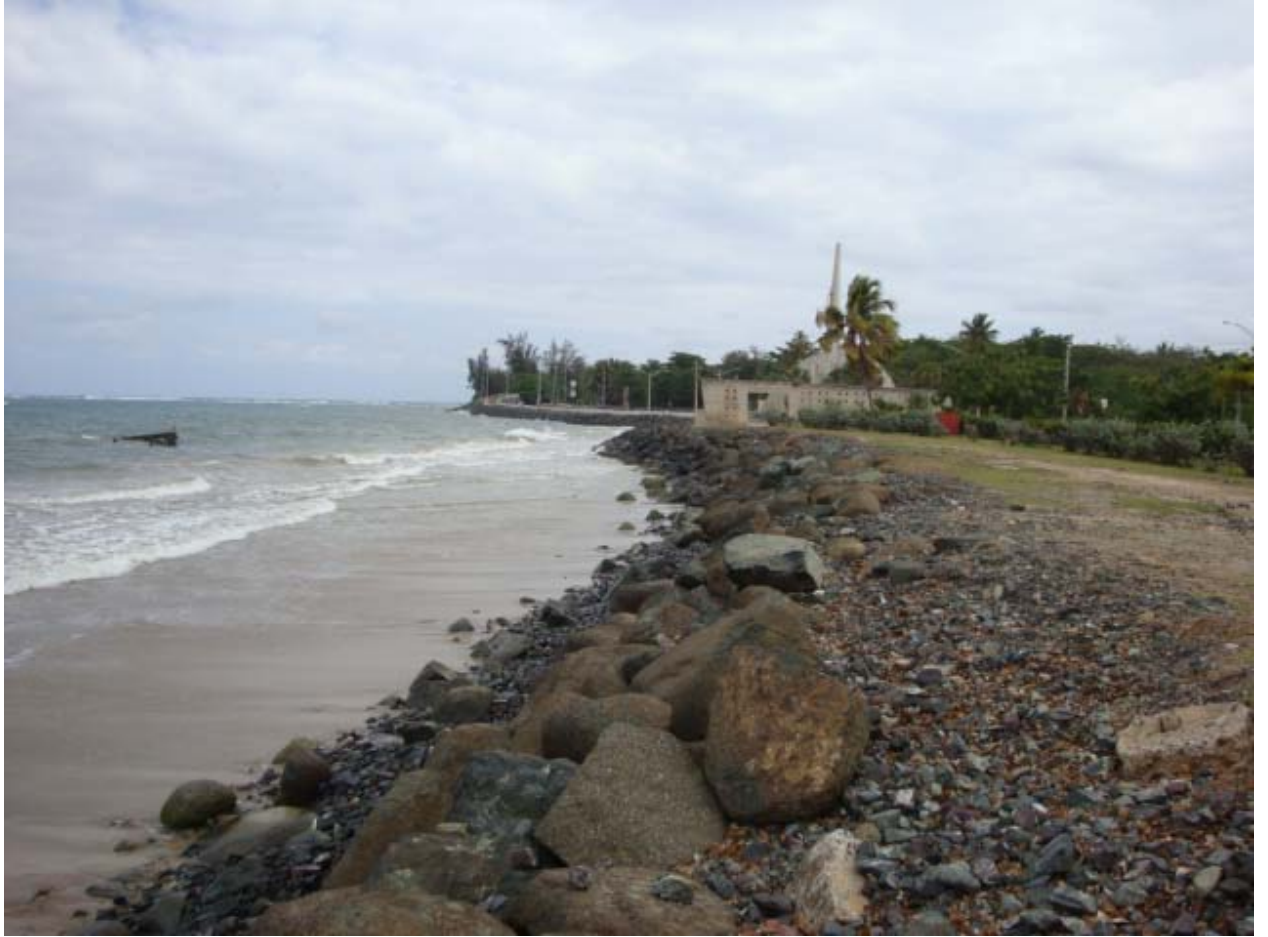
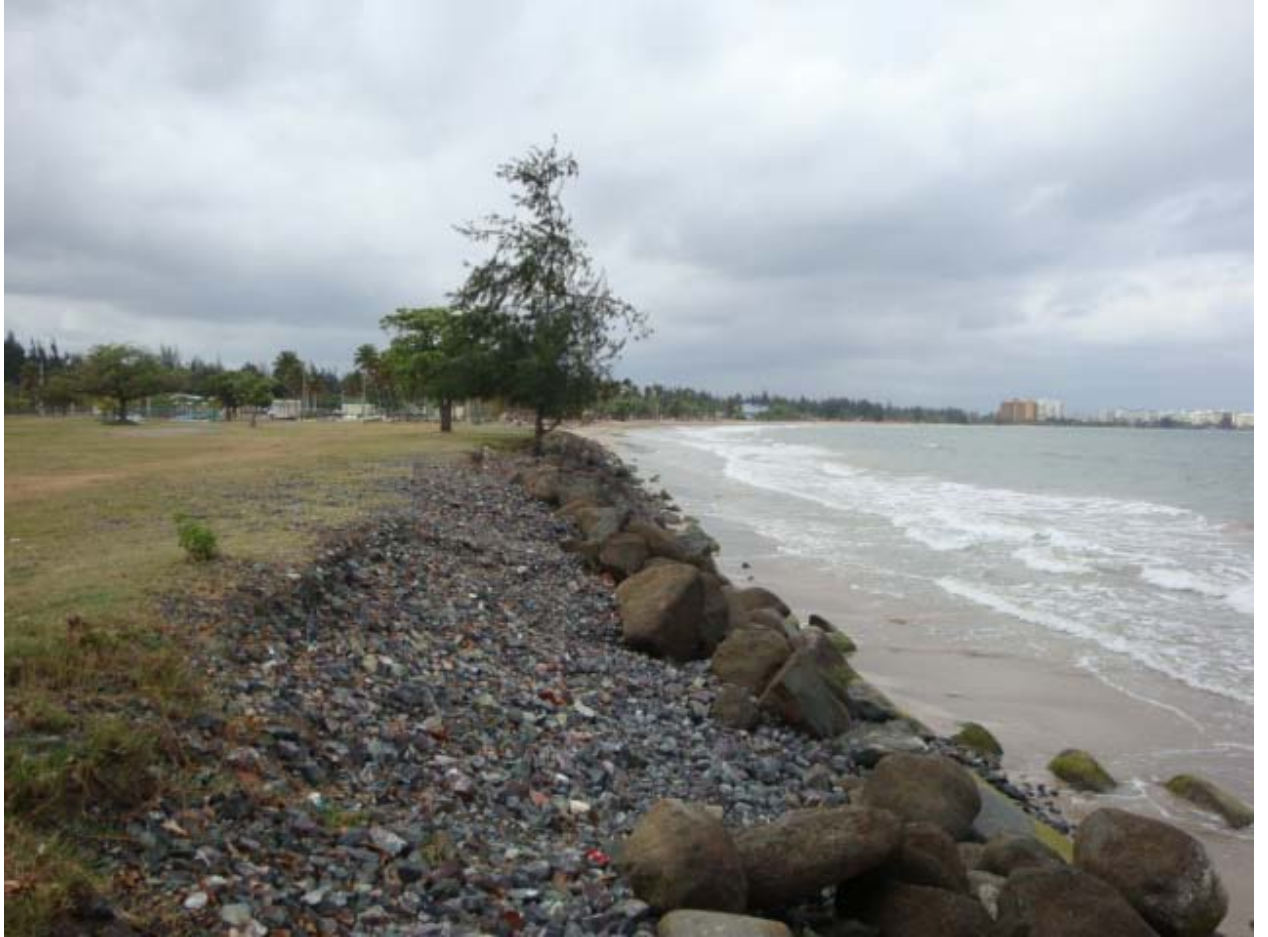
APÉNDICE 2
Zona de la carretera PR-187
(Revestimientos “riprap”)

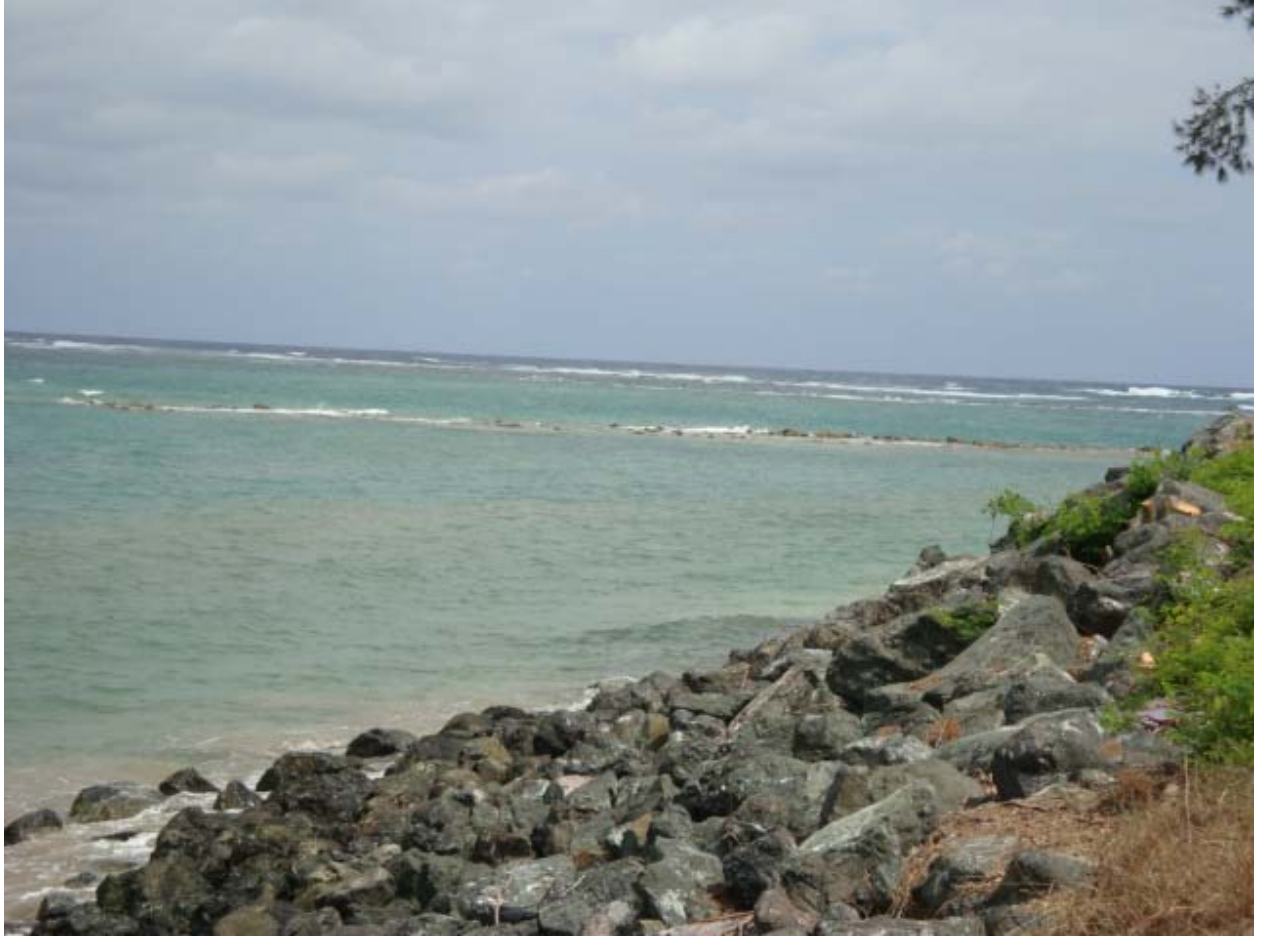
APÉNDICE 3
Boca de Cangrejos
(Espigones “jetties”)

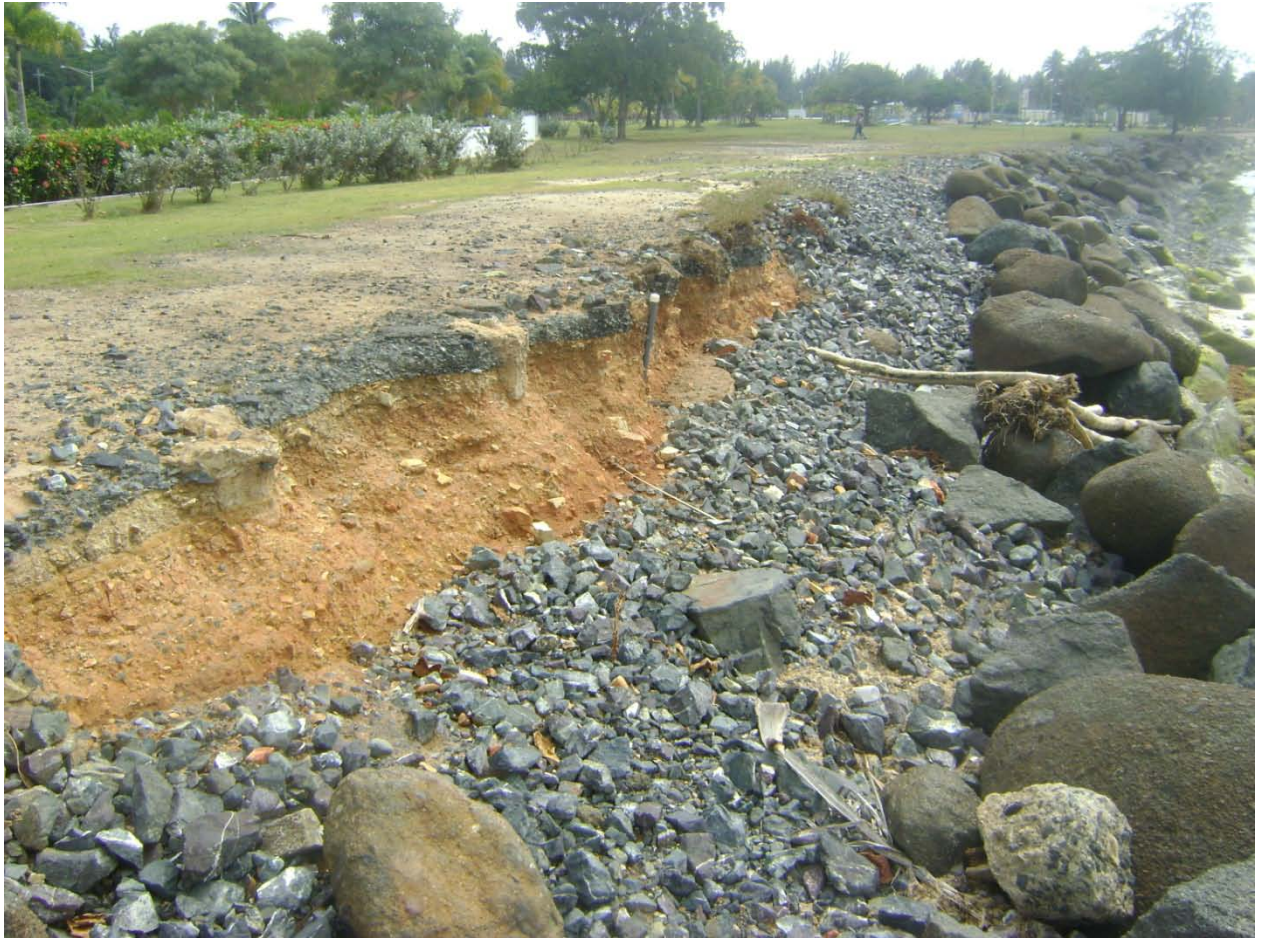
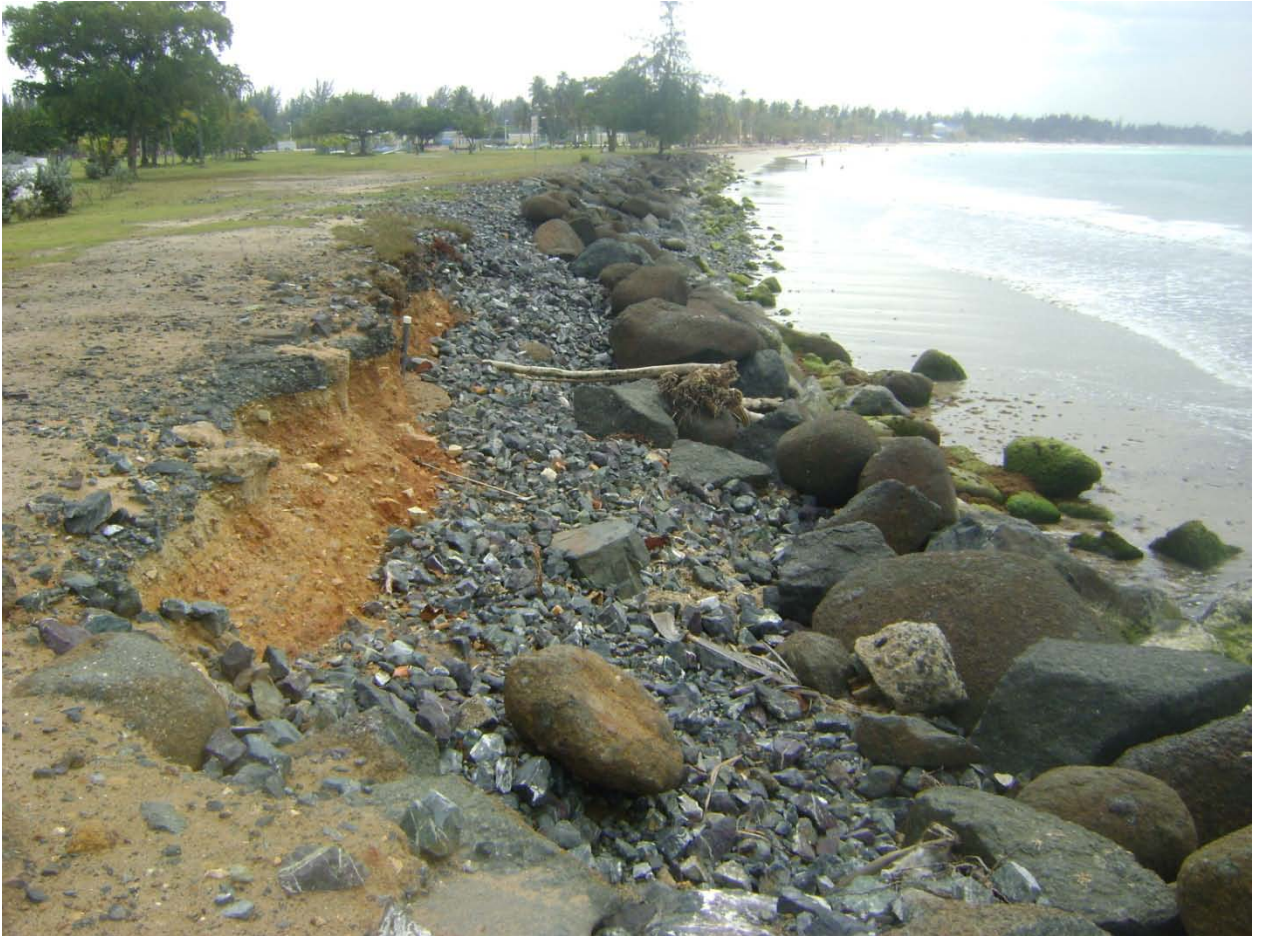
APÉNDICE 7

Zona de la carretera PR-187 donde se ubican los revestimientos

Revestimientos socavados

Los métodos empleados en nuestra zona de estudio proveyeron un alivio temporero, pero no fueron efectivos en el control de la erosión y en la prevención de daños a la carretera PR-187 y por consiguiente a la propiedad aledaña a la zona.

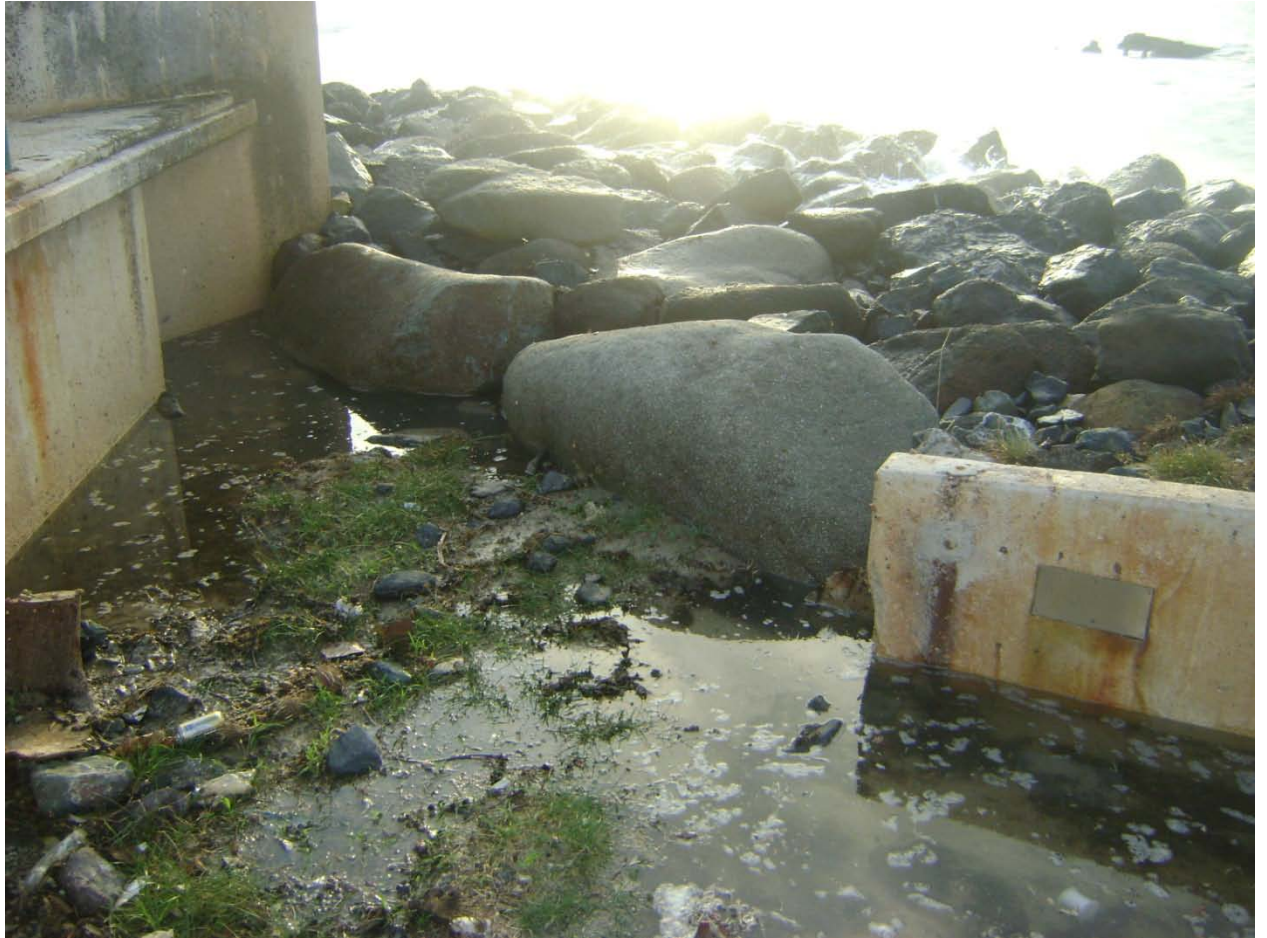
APÉNDICE 8

**Zona de la carretera PR-187 donde se ubican los revestimientos
(oleaje que sobrepasa la línea de revestimientos)**

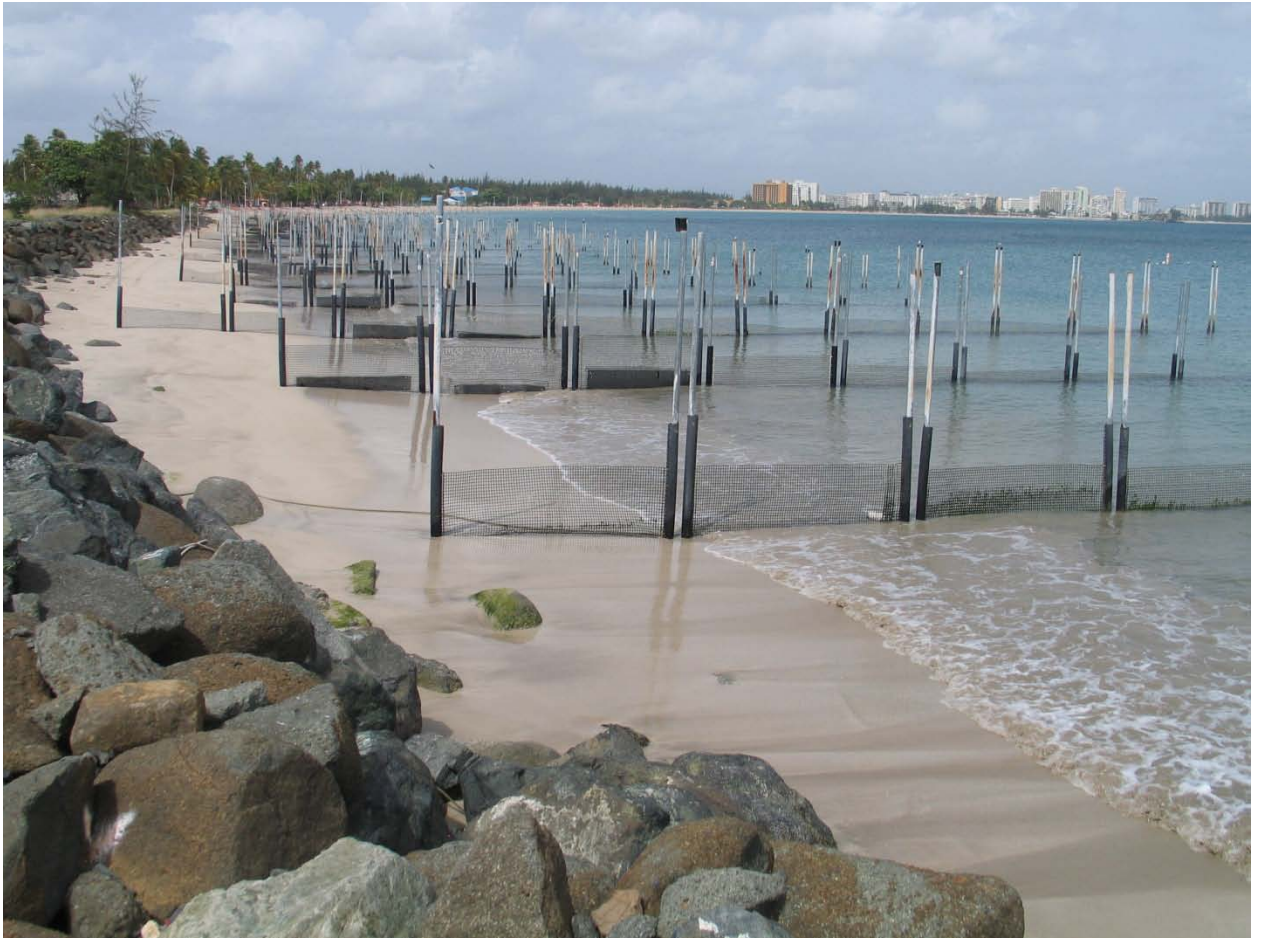
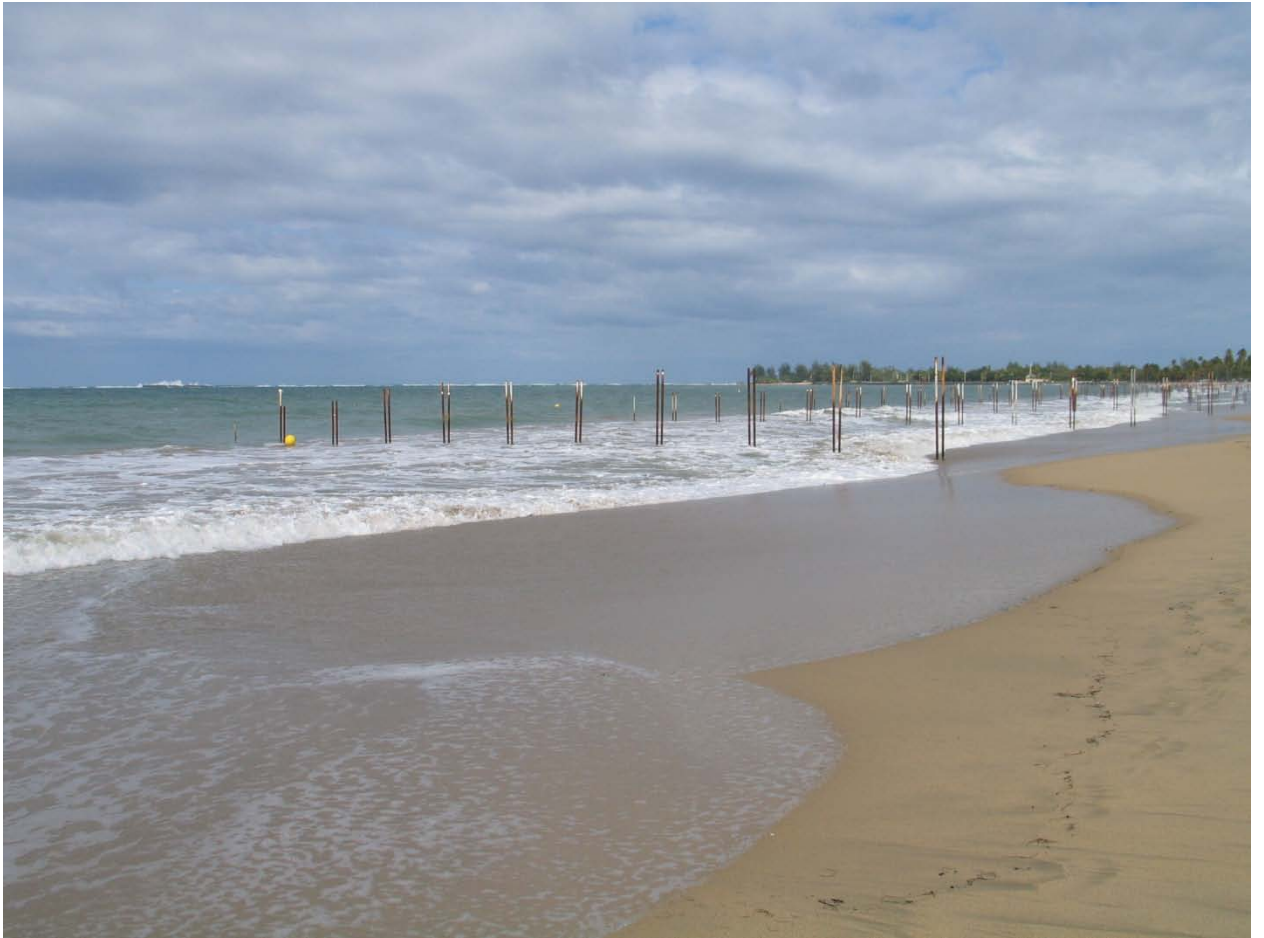
APÉNDICE 9
Balneario de Carolina
(técnica “NuShore”)
