**UNIVERSIDAD METROPOLITANA
ESCUELA GRADUADA DE ASUNTOS AMBIENTALES
SAN JUAN, PUERTO RICO**

**DETERMINACIÓN DE METALES EN SUELOS CERCANOS A UN ANTIGUO
INCINERADOR DE DESPERDICIOS BIOMÉDICOS REGULADOS EN EL
MUNICIPIO AUTÓNOMO DE CAGUAS:
ESTUDIO DE CASO**

Requisito parcial para la obtención del
Grado de Maestría en Ciencias en Gerencia Ambiental
en Manejo y Evaluación de Riesgo

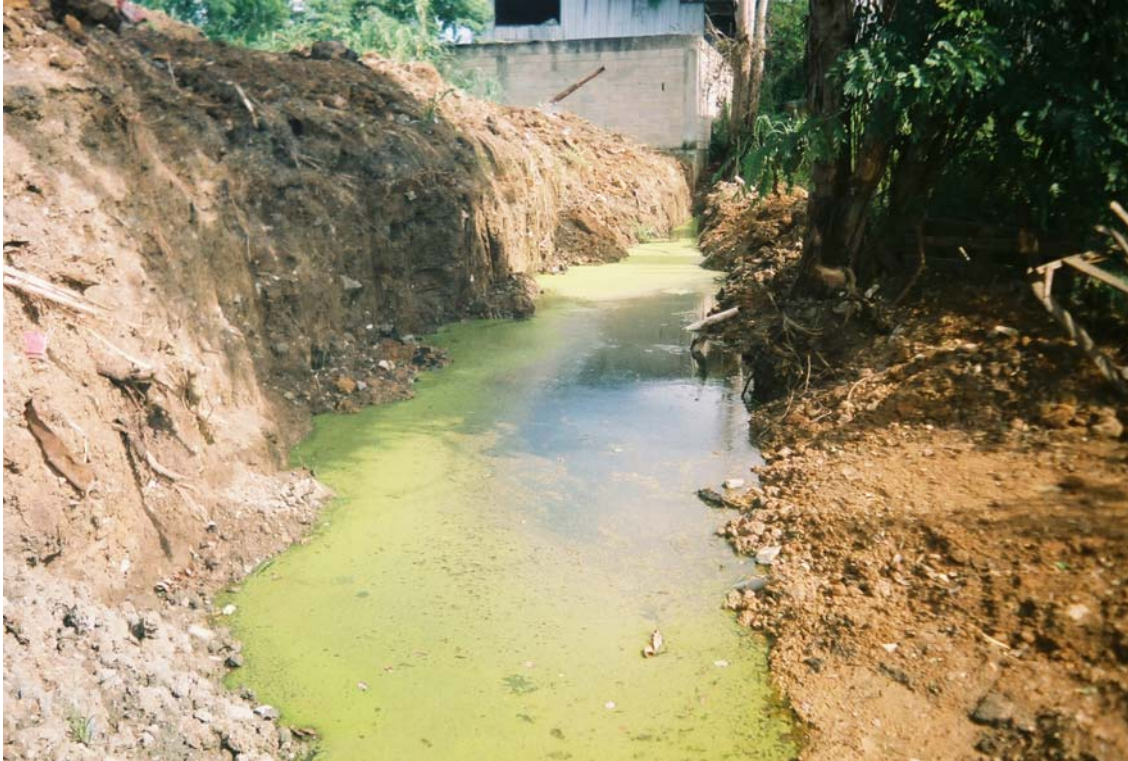
Figura 1. Charca conteniendo lixiviados procedentes de los DBR sin tratar depositados sobre el suelo en los predios de Biocelsius.

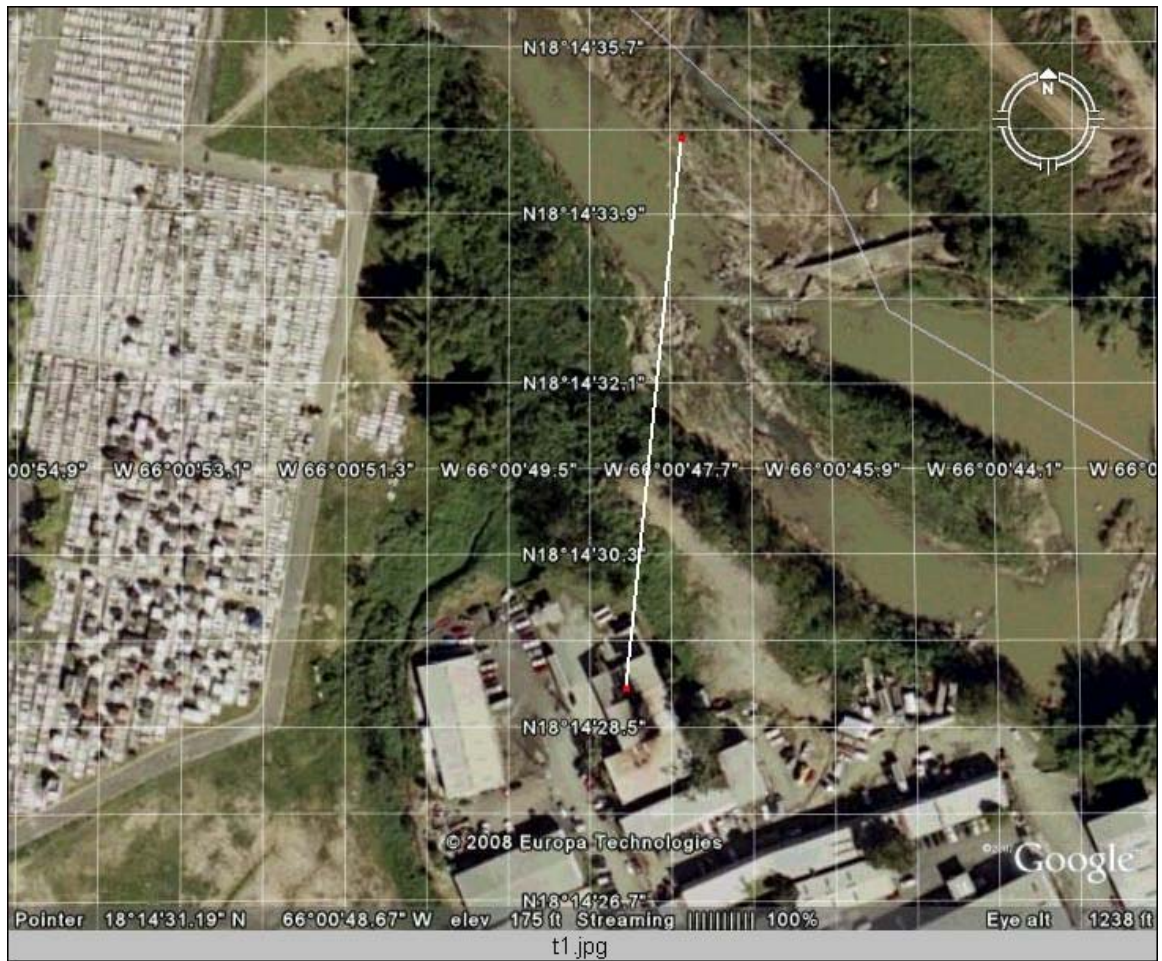
Figura 2. Foto aérea de las antiguas instalaciones de Biocelsius, donde operaba su incinerador de DBR. Obsérvense la relación geográfica de las instalaciones a la quebrada, el cementerio al lado izquierdo, y las coordenadas. La foto fue extraída del programa Google Earth®.

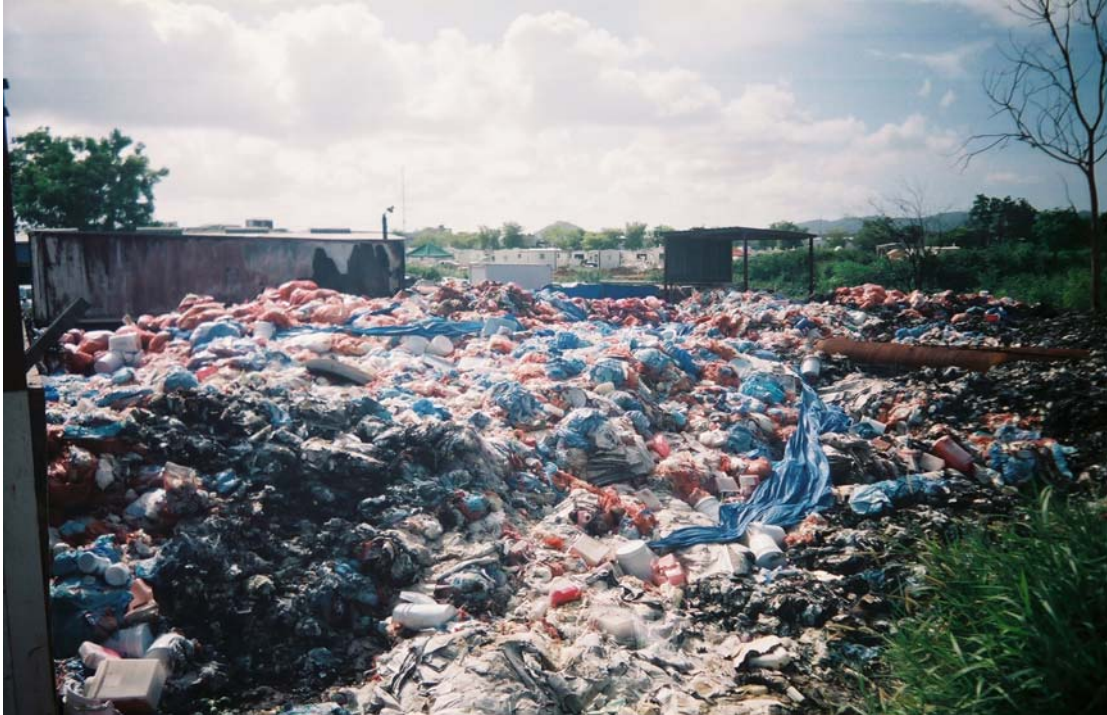
Figura 4. Desperdicios biomédicos depositados sobre el suelo en los predios de las instalaciones de Biocelsius. Nótese la gran cantidad de DBR simplemente tirados en el suelo. En algunos sectores la altura de esta montaña de desperdicios es mayor que la altura de un hombre promedio. Las manchas negras corresponden a desperdicios quemados por un incendio acaecido hacía varias semanas. El objeto color marrón en el extremo derecho y que a penas puede verse es un tanque de combustible. Tomada el día 29 de septiembre de 2007.

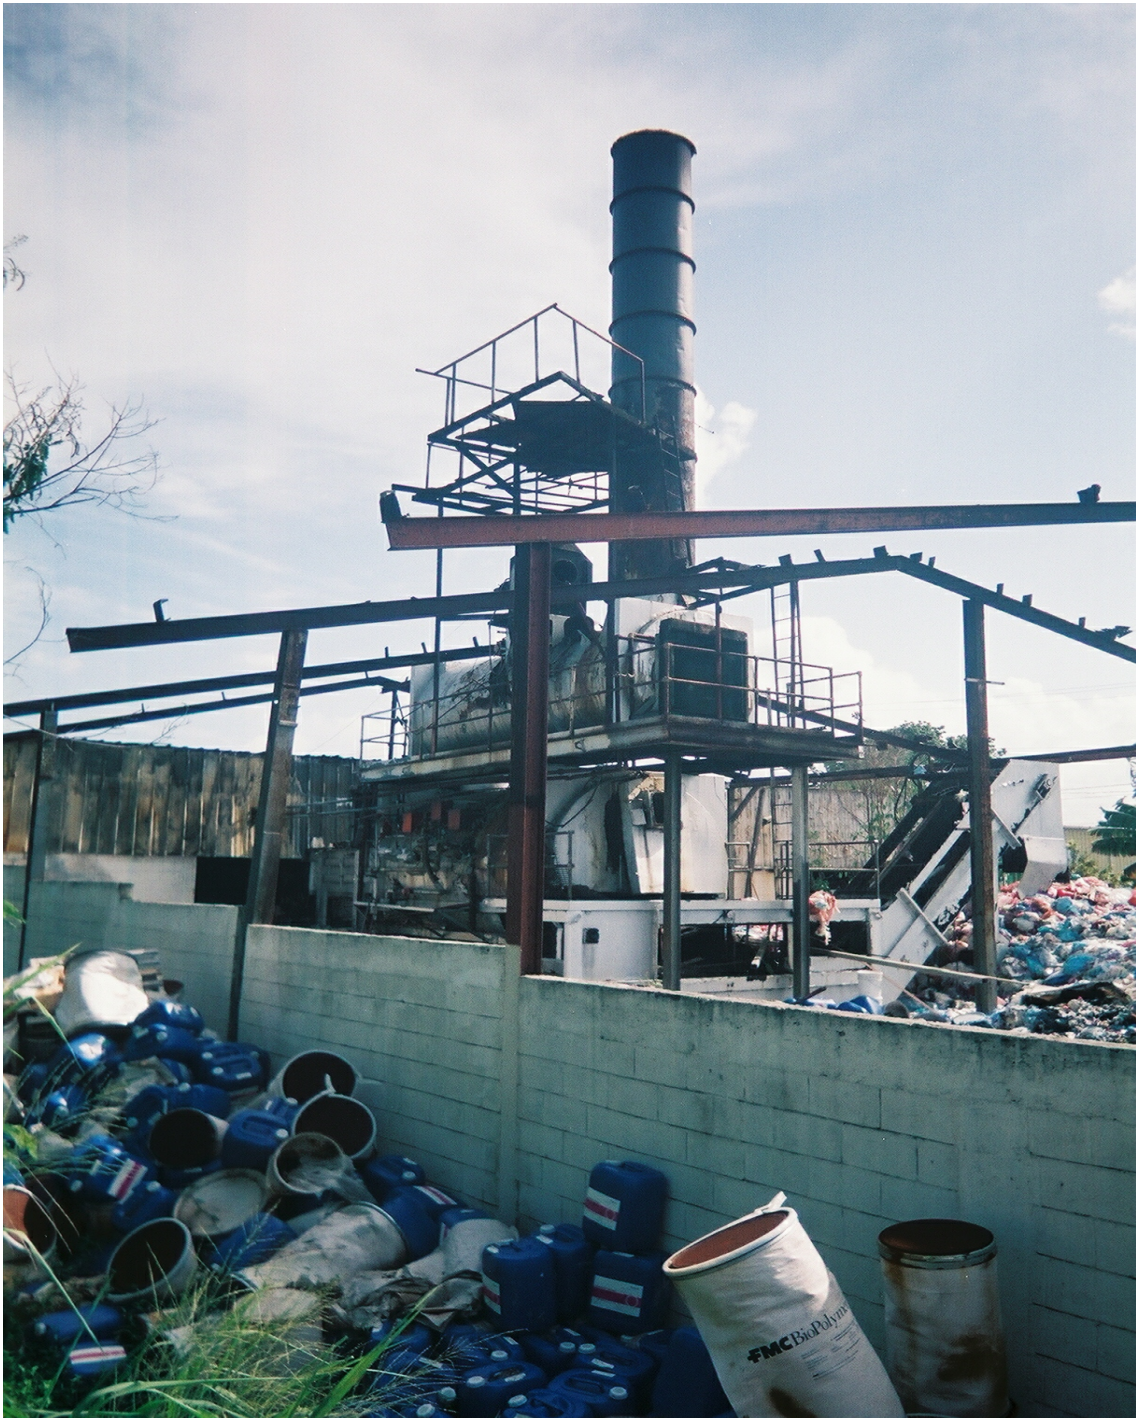
Figura 5. Vista del antiguo incinerador de DBR de Biocelsius tras de sufrir un incendio que destruyó parcialmente las instalaciones reduciéndolo a herrumbres. Nótese la acumulación de DBR aún en el área cercana al incinerador y la gran acumulación de contenedores de sustancias químicas vacíos en el lado izquierdo de las instalaciones. Tomada el día 29 de septiembre de 2007.

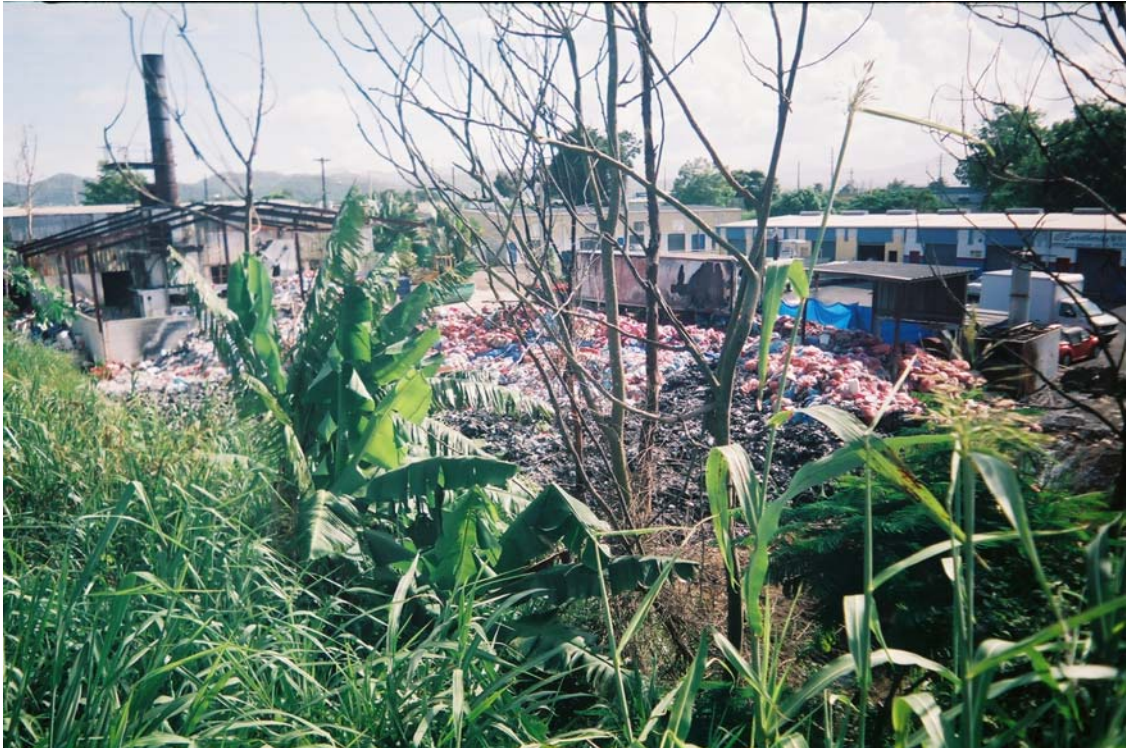
Figura 6. Instalaciones de Biocelsius y antigua estructura que cobijó el incinerador de DBR, vistos desde otra perspectiva. Nótese la chimenea del incinerador al fondo y a la izquierda dentro de la estructura, y sobretodo la extensión del suelo sobre la que estuvieron depositados los DBR. Foto tomada el día 29 de septiembre de 2007.

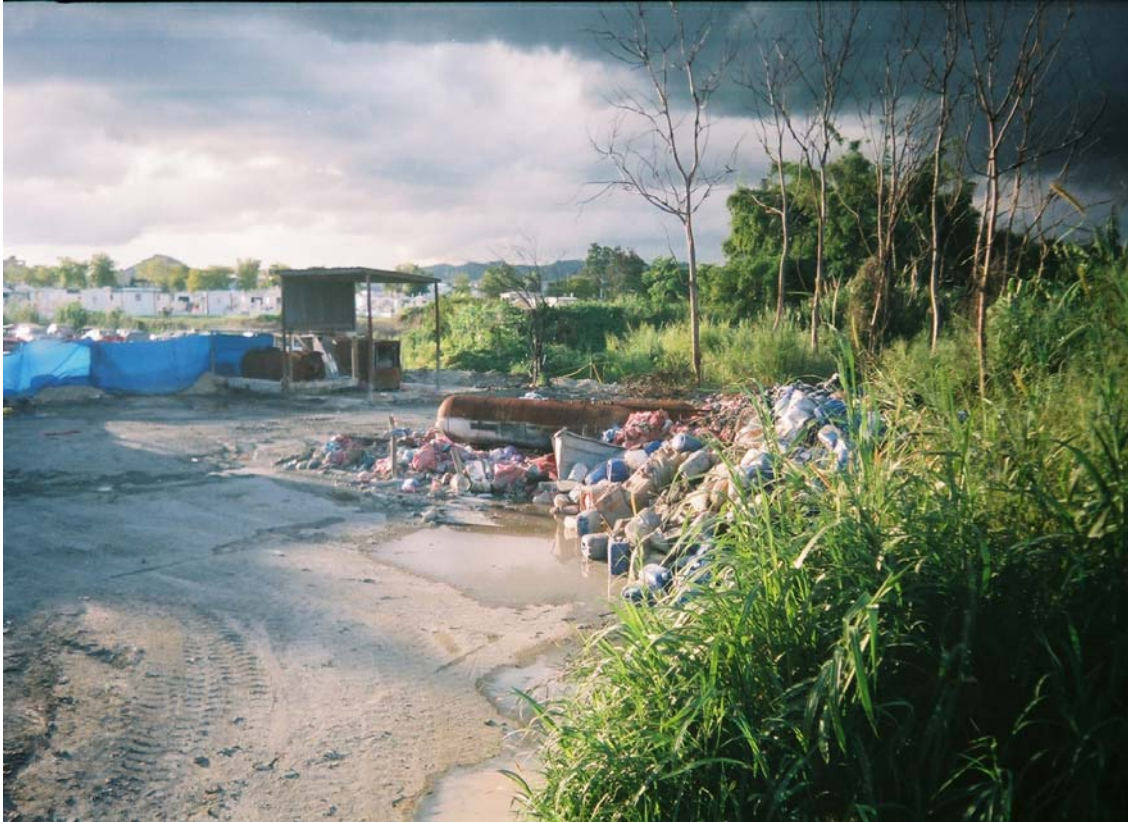
Figura 7. Predios de las instalaciones de Biocelsius frente a la estructura que albergó el incinerador, tras haberse efectuado de manera parcial el recogido de los DBR durante el mes de octubre. Al fondo a la izquierda se puede observar desde lejos el cementerio municipal. Pueden apreciarse al centro dos tanques de los cuales sólo pueden apreciarse sus partes superiores en fotografías anteriores. Foto tomada el día 7 de noviembre de 2007.

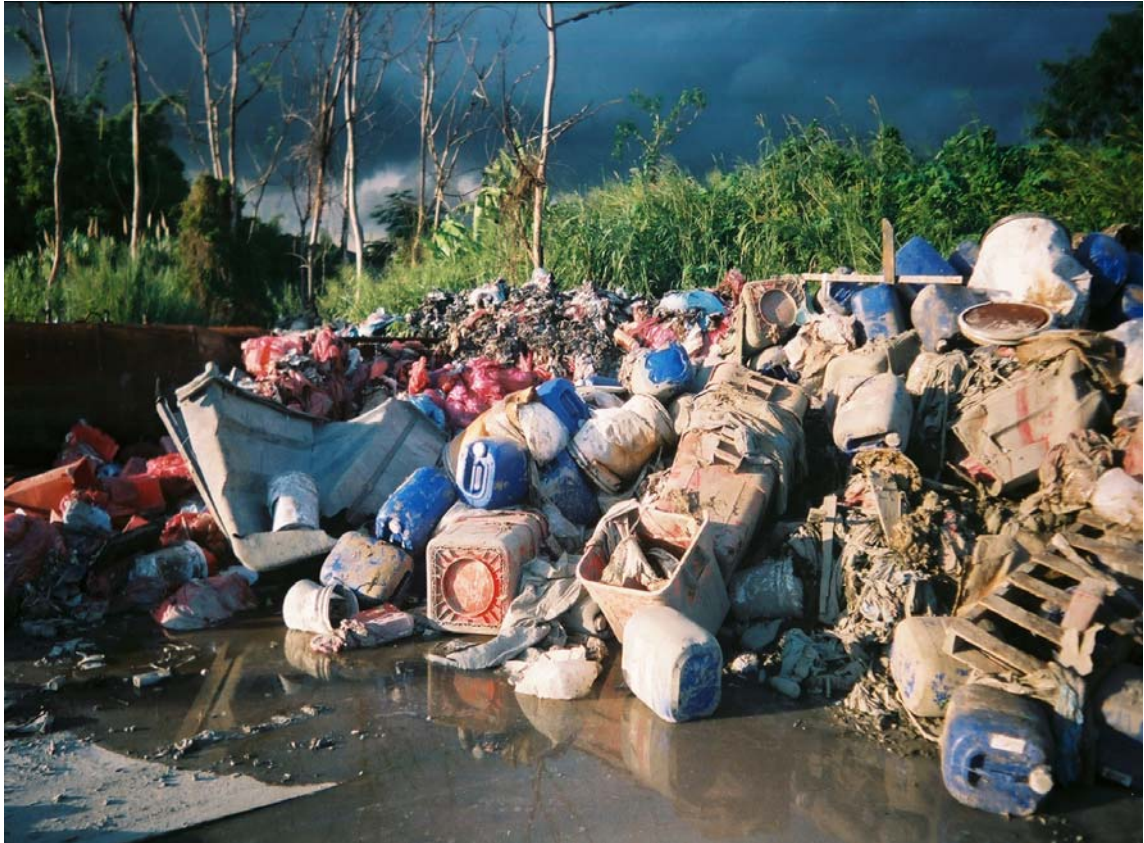
Figura 8. Desperdicios depositados en las instalaciones de Biocelsius tras haberse efectuado de manera parcial un recogido de estos en octubre de 2007. Obsérvese la gran cantidad de contenedores plásticos junto a los DBR. Foto tomada el día 7 de noviembre de 2007.

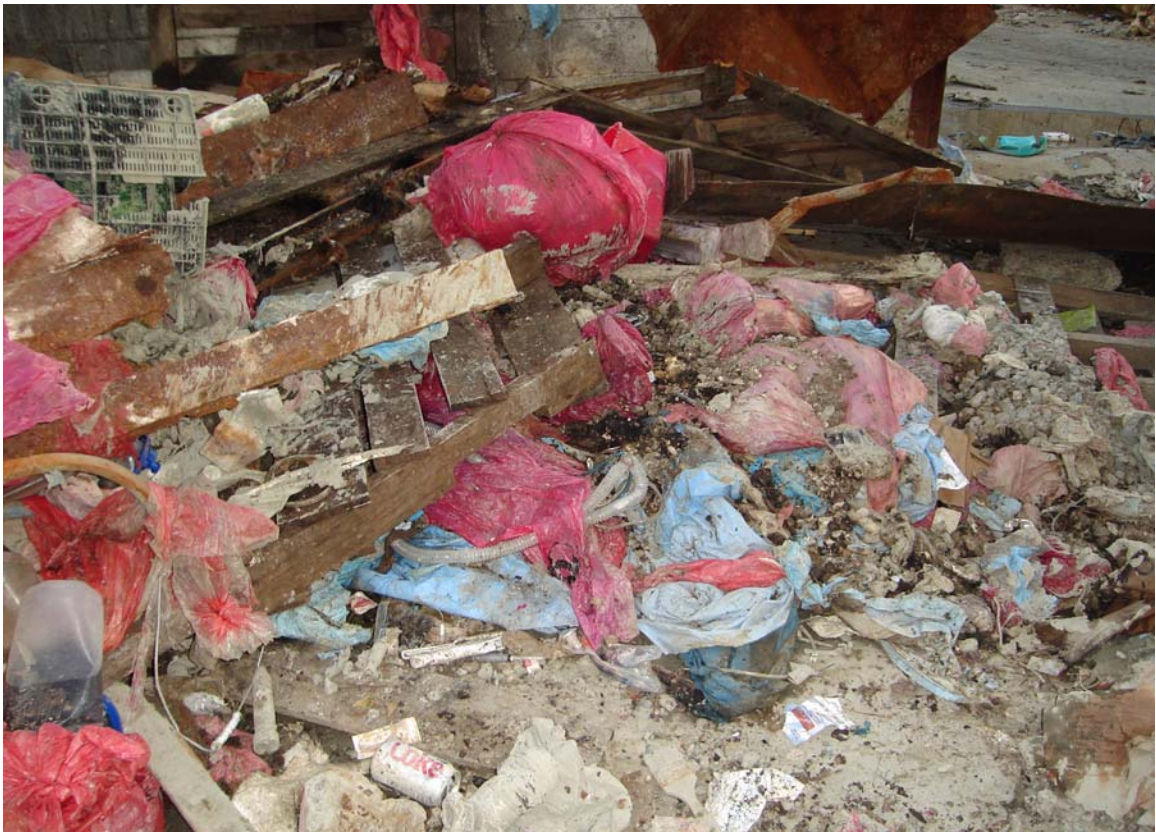
Figura 9. Desperdicios en los predios de Biocelsius tras un recogido parcial de estos. Hasta días antes de esta remoción parcial de desperdicios era imposible ver el suelo en medio de las montañas de DBR. Nótese la gran cantidad de desperdicios que no corresponden a la definición regulatoria o legal de DBR. Entre ellos pedazos de metal, latas de aluminio, madera, recipientes plásticos, y hasta un monitor de computadoras. También desperdicios médicos regulados tales como jeringuillas y catéteres posiblemente contaminados con fluidos corporales.

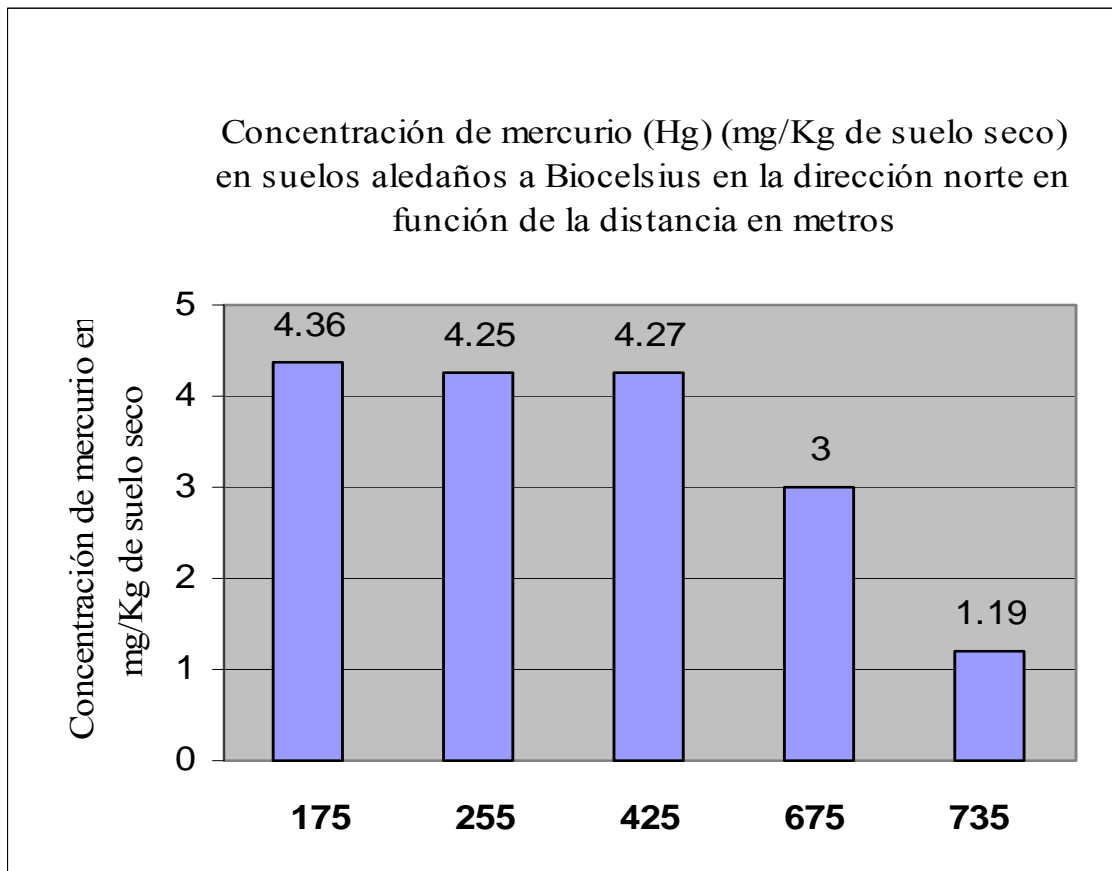
Figura 11. Resultados de los análisis químicos de concentración de mercurio (Hg) en suelos junto a la quebrada para las distintas distancias aproximadas a las antiguas instalaciones de Biocelsius en la dirección norte. Las distancias aproximadas a las instalaciones fueron determinadas con el sistema GPS del programa Google Earth®.

En el caso de los suelos aledaños a Biocelsius en la dirección norte, un análisis de la variación en las concentraciones de mercurio con respecto a las instalaciones mostró sin lugar a dudas una disminución con respecto a la distancia. Este resultado es uno muy

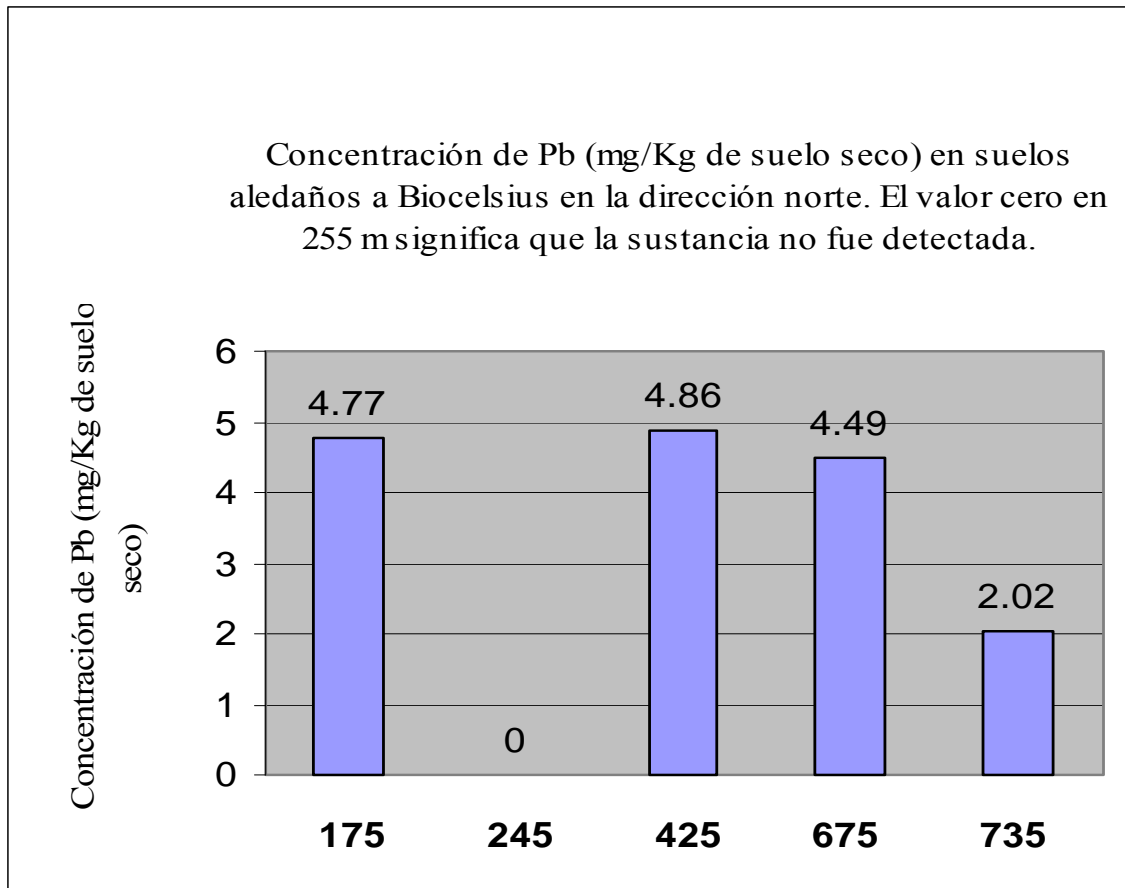
Figura 13. Variación en las concentraciones de plomo en suelos aledaños a las instalaciones de Biocelsius en la dirección norte. Para 255 metros el metal no fue detectado en ambas muestras utilizadas para determinar el promedio. Para 175 y 425 metros se utilizó sólo la concentración de una de las muestras toda vez que para la segunda muestra el metal no fue detectado.
