**UNIVERSIDAD METROPOLITANA
ESCUELA GRADUADA DE ASUNTOS AMBIENTALES
SAN JUAN, PUERTO RICO**

**EVALUACIÓN DE LA INTENSIDAD DE LLUVIA Y SU EFECTO EN LA
PRESENCIA DE BACTERIAS FECALES EN LAS PLAYAS DEL NORTE DE
PUERTO RICO**

Requisito parcial para la obtención del
Grado de Maestría en Ciencias en Gerencia Ambiental
en Evaluación y Manejo de Riesgo Ambiental

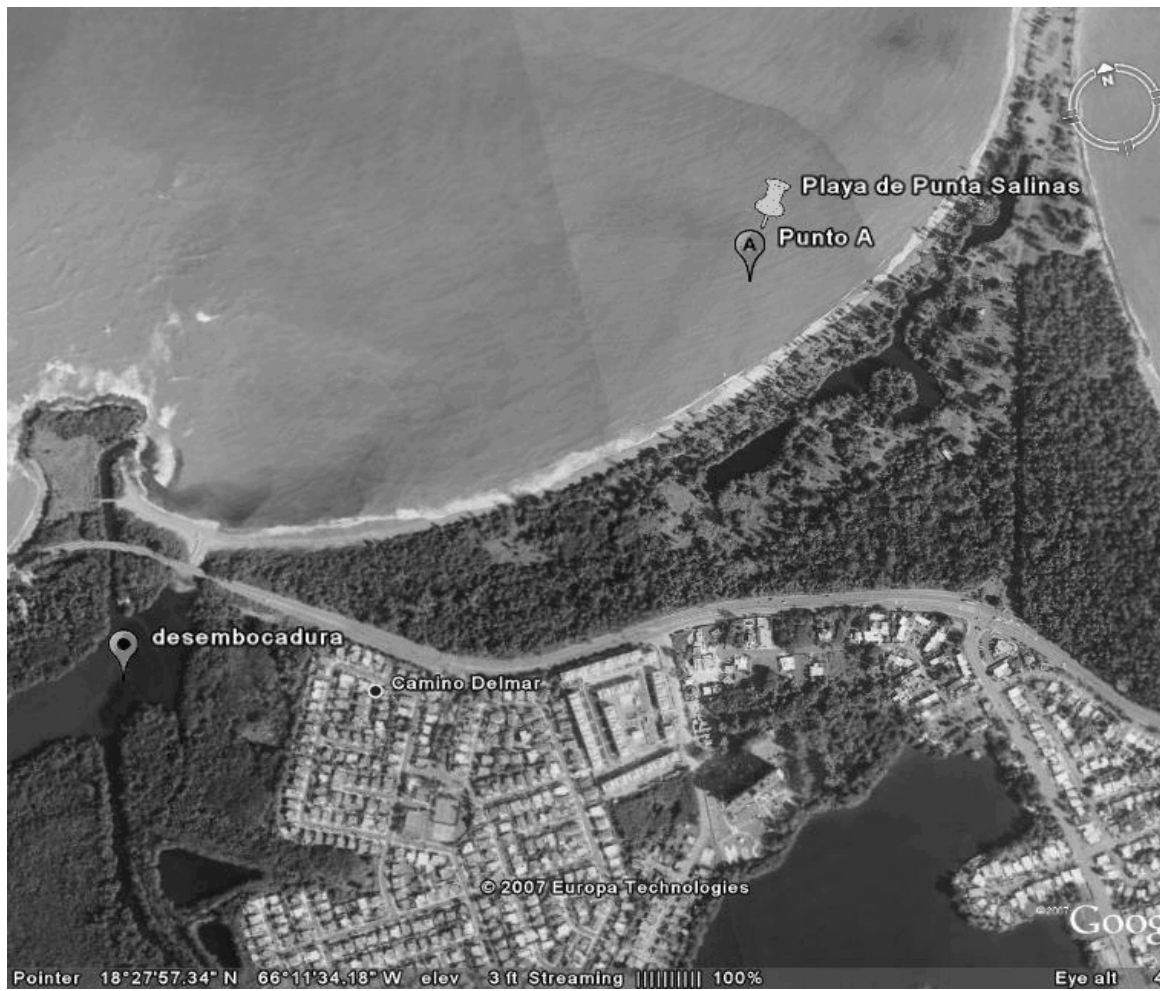
Figura 2. Foto aérea de la playa Punta Salinas y los Puntos de muestreo de la JCA

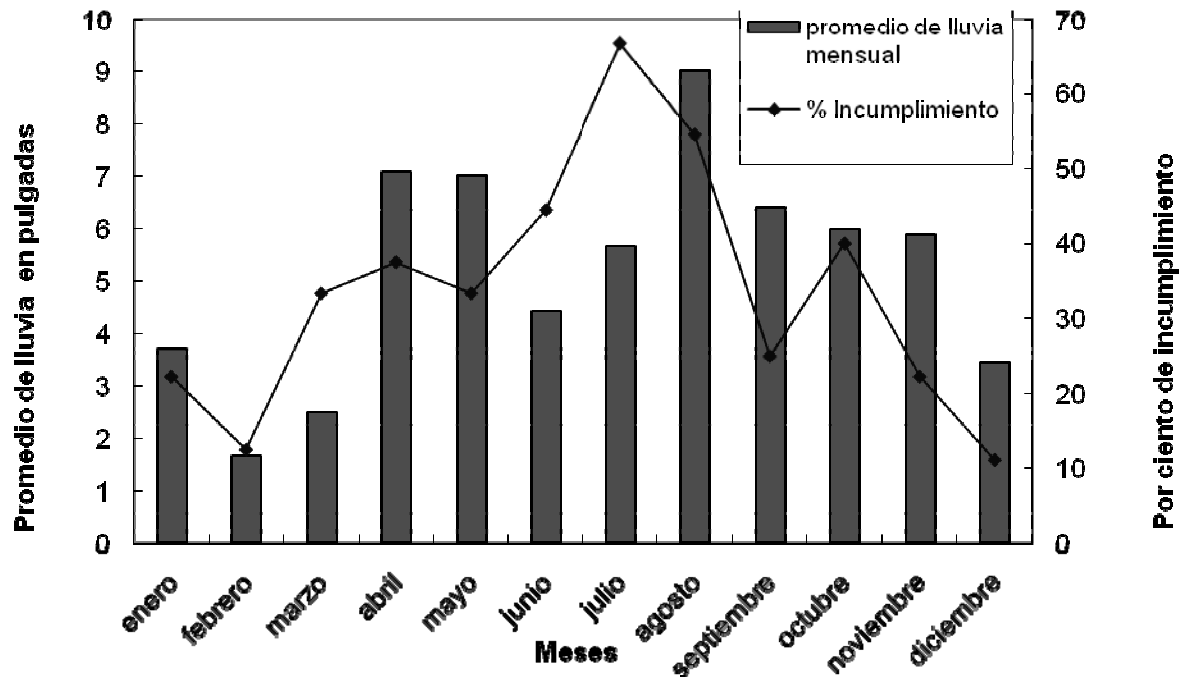
Figura 8. Promedios de lluvias vs. por ciento de incumplimientos de estándares bacteriológicos de calidad de agua para los años 2003-2006 en la playa de Escambrón.

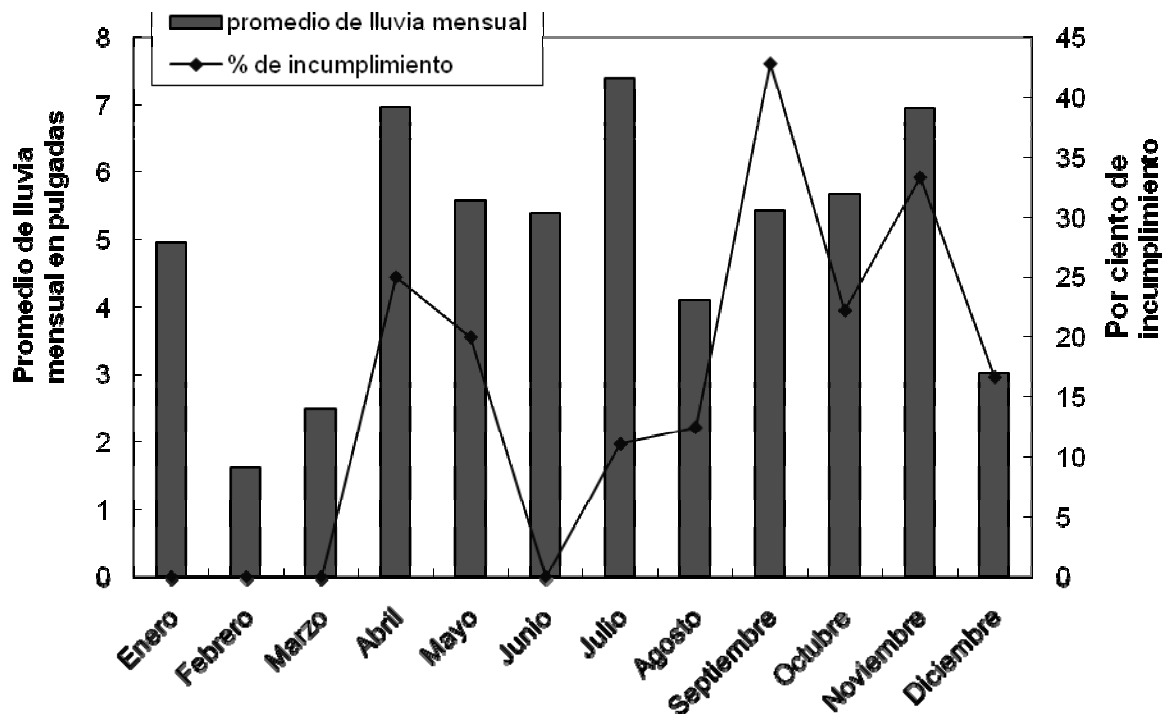
Figura 27. Promedios de lluvias vs. por ciento de incumplimientos de estándares bacteriológicos de calidad de agua para los años 2003-2006 en la playa de Punta Salinas.

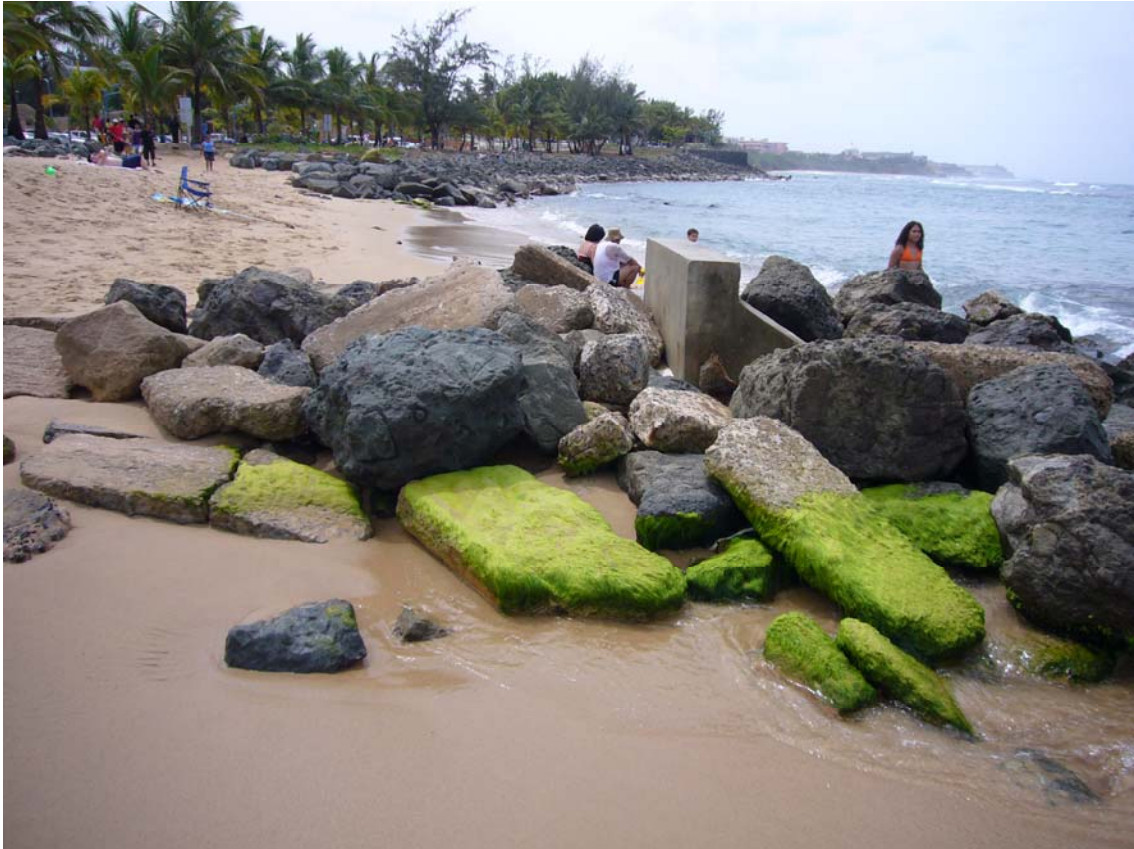
Apéndice 1. Desagüe del alcantarillado Pluvial en la playa de Escambrón

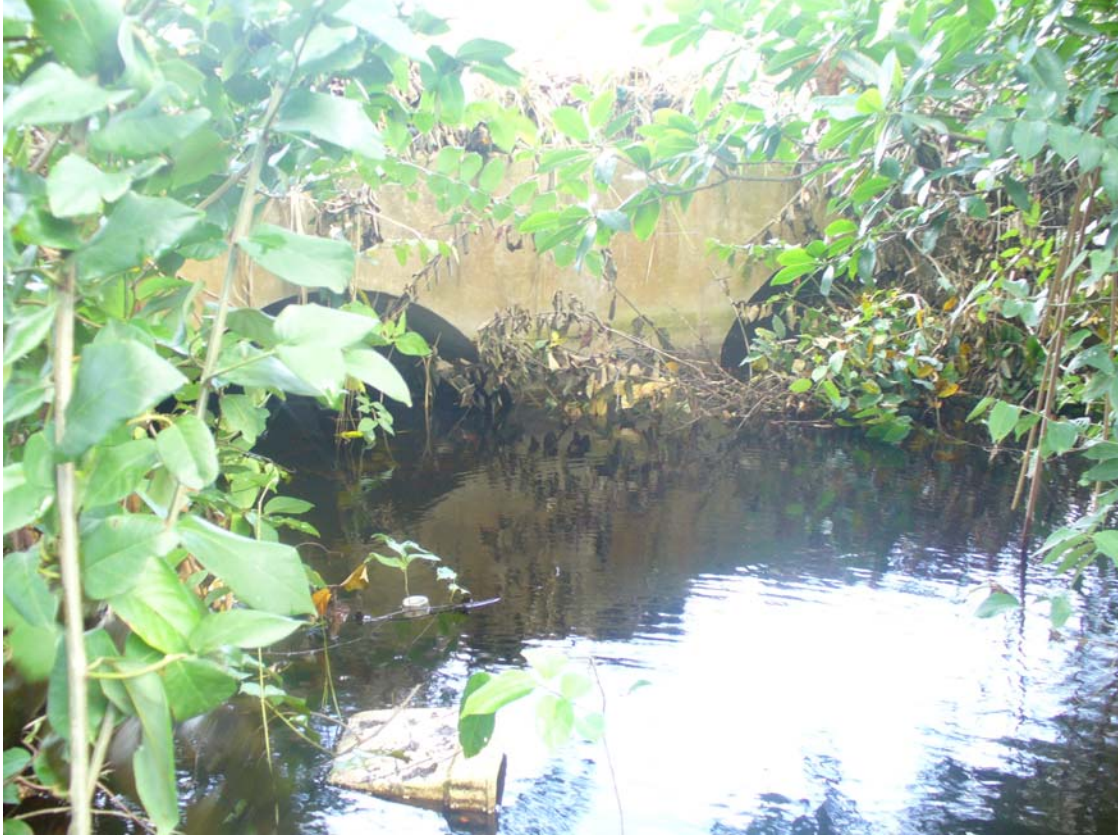
Apéndice 5. Estación de Bombas Solimar

A partir de estos hallazgos evaluamos los posibles focos o fuentes de contaminación en la zona. Presumimos que los kioscos aledaños a las zonas de baño pueden representar una fuente. Realizamos una inspección ocular del lugar para identificar posibles focos de contaminación cercanos a la playa y/o a los caños que desembocan en ambos extremos de la playa. De la investigación hallamos que existe un área de humedal al otro extremo de la calle el cual está conectado por tuberías subterráneas a los humedales cercanos al área de costas y que ambos caños tienen conexión en algún Punto (Apéndice 4). Identificamos varias estaciones de bombeos en ambos extremos y una en la playa. En el extremo este de la playa identificamos la estación de bombeo de aguas negras denominada como Solimar (Apéndice 5). En el extremo oeste al otro lado de la carretera # 3 identificamos la estación de bombas Fortuna (Apéndice 6) y la estación de bombas del balneario (Apéndice 7). Si alguna de estas
