**UNIVERSIDAD METROPOLITANA
ESCUELA GRADUADA DE ASUNTOS AMBIENTALES
SAN JUAN, PUERTO RICO**

**EVALUACIÓN DE LA CALIDAD DEL AGUA Y POSIBLES FUENTES
DE CONTAMINACIÓN EN UN SEGMENTO DEL RÍO PIEDRAS**

Requisito parcial para la obtención del
Grado de Maestría en Ciencias en Gerencia Ambiental
en Evaluación y Manejo de Riesgo Ambiental

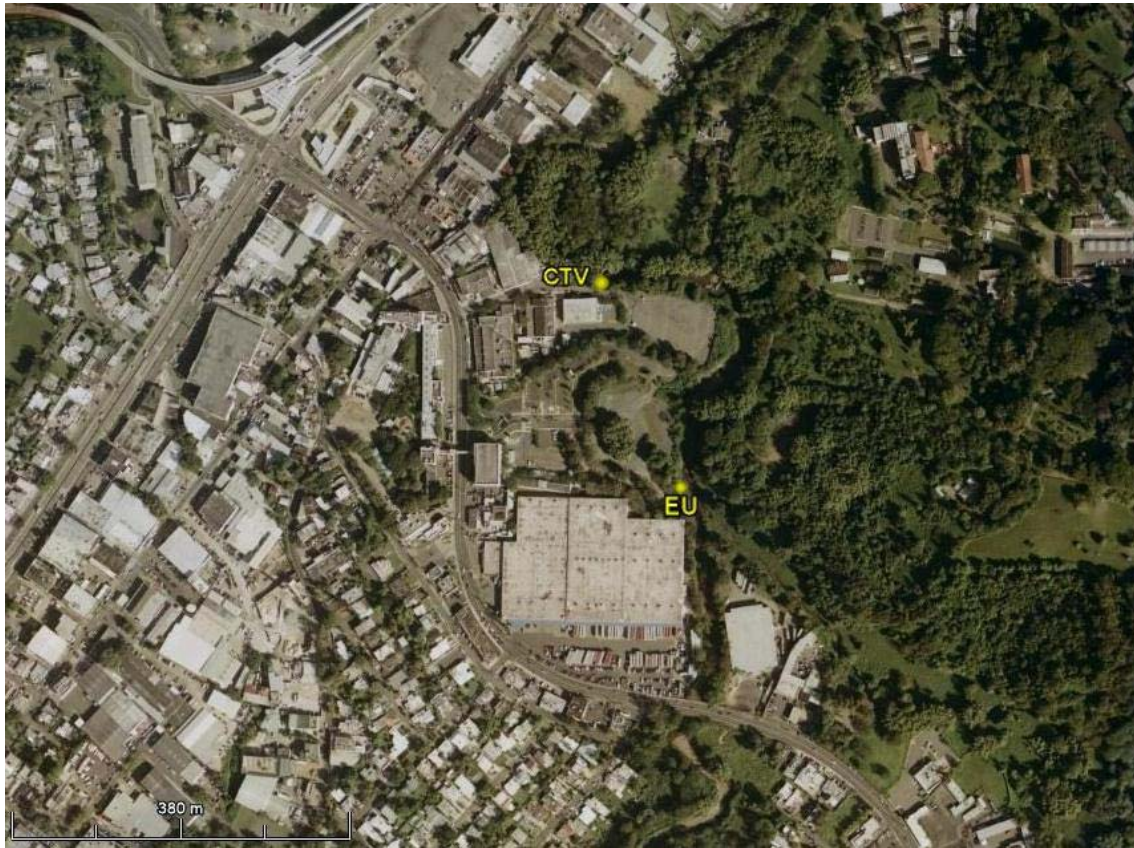
Figura 3. Estaciones de muestreo hechas en el evento seco.

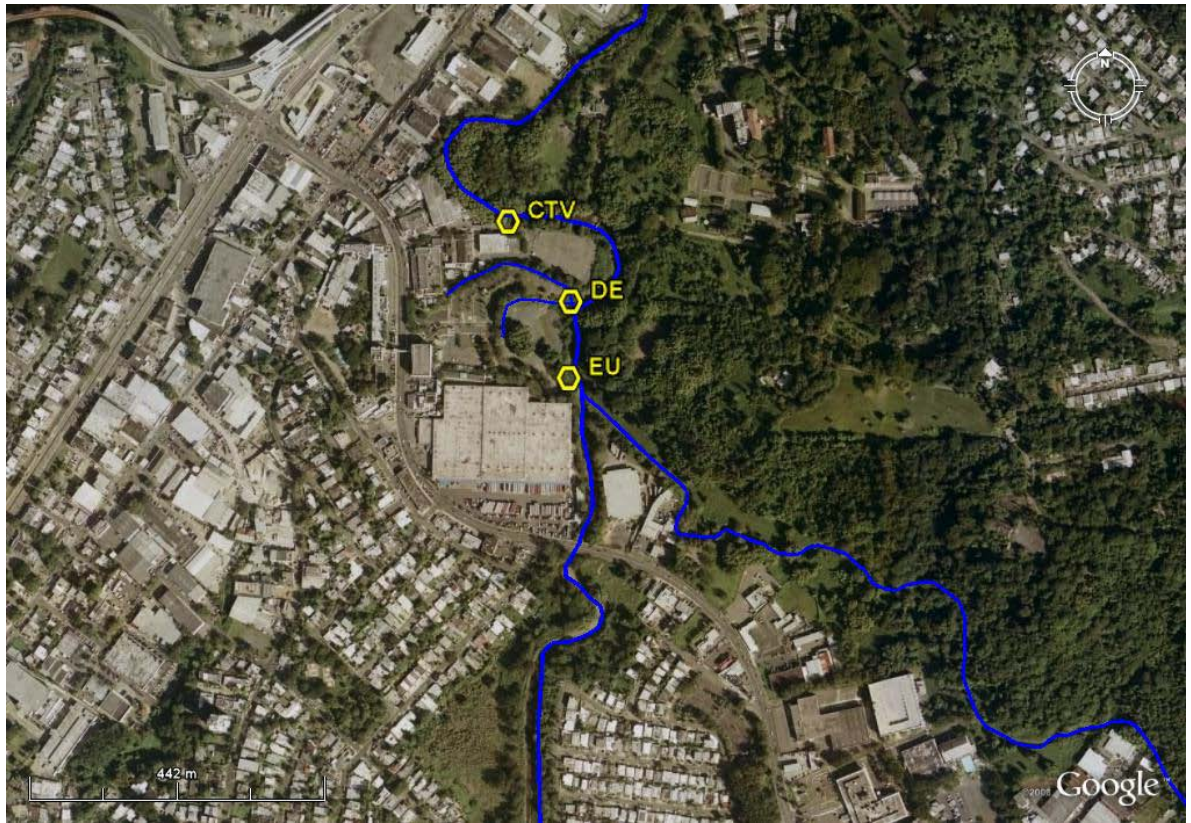
Figura 5. Estaciones de muestreo hechas en el evento de lluvia.

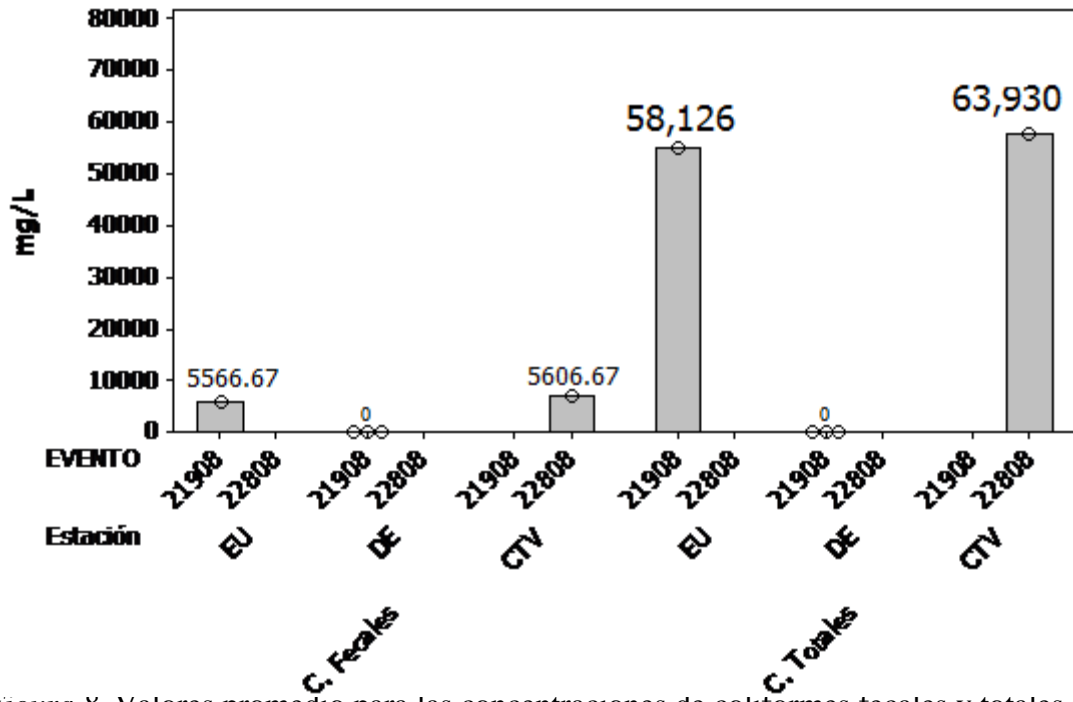
Figura 8. Valores promedio para las concentraciones de coliformes fecales y totales por estación.
