**UNIVERSIDAD METROPOLITANA
ESCUELA DE ASUNTOS AMBIENTALES
SAN JUAN, PUERTO RICO**

**MEJORES PRÁCTICAS DE MANEJO EN CAMINOS NO PAVIMENTADOS EN
VIEQUES, PUERTO RICO**

Requisito parcial para la obtención del Grado de Maestría en Ciencias en Gerencia
Ambiental en Conservación y Manejo de Recursos Naturales

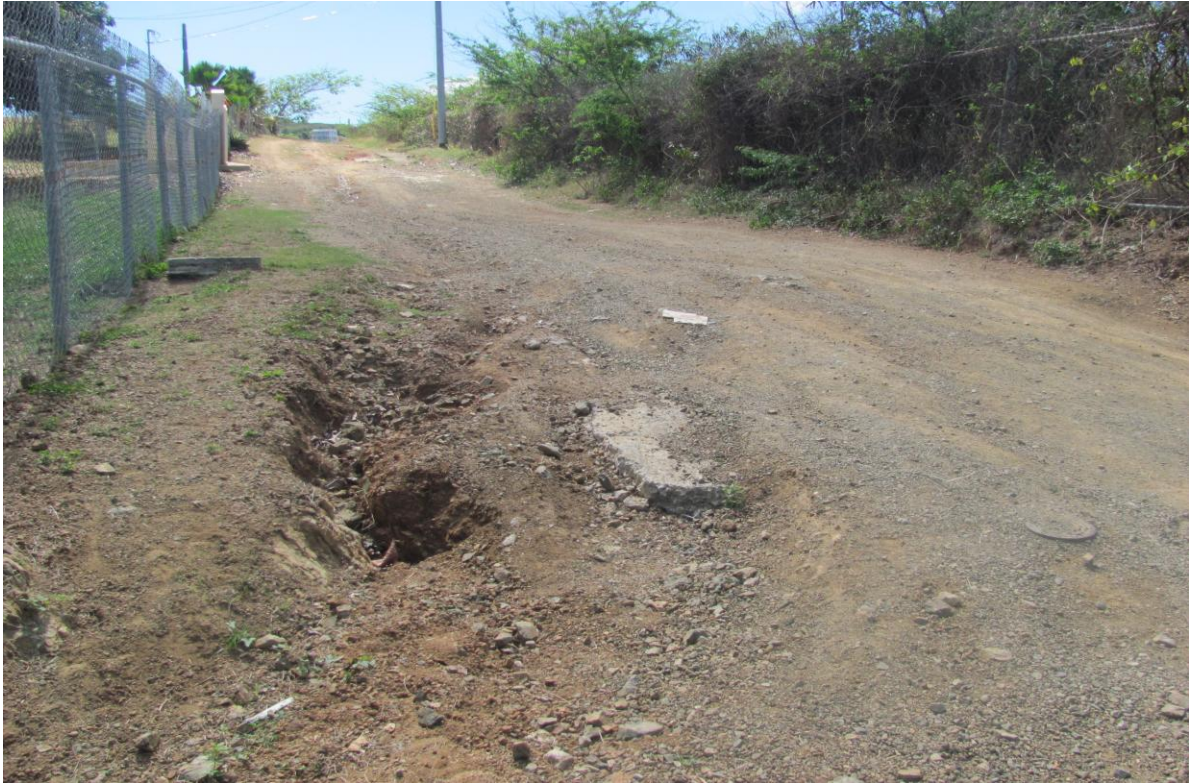
Figura 6. Camino 1.

El nivel del camino es más bajo que los predios de terrenos que colindan con ella indicando pérdida sustancial de suelo y la posible mecanización inadecuada con la intención de repararla (Figura 6). Las MPM que recomendamos para este camino son:

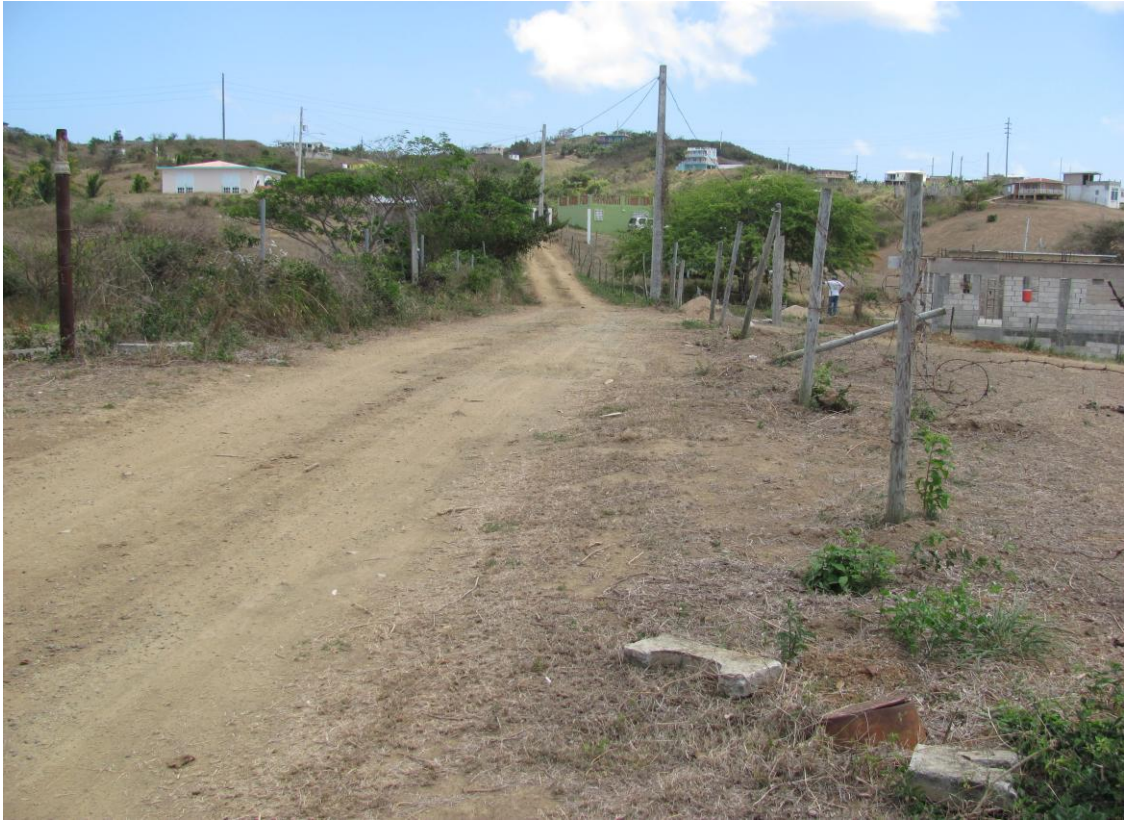
Figura 7. Camino 2.

Este segmento no presenta daños mayores causados por erosión y contiene algo de cobertura vegetativo que le ayuda a retener el suelo y lo estabiliza. Esto se debe a que su porcentaje de inclinación es menor minimizando la pérdida de suelo.

Sin embargo, es necesario aplicar MPM ya que es parte o segmento de un camino más largo y recibe el mismo tránsito y uso. En ambos lados del segmento existen residencias con poca cobertura vegetativa que evidencian aportar escorrentías que contribuyen al deterioro por erosión del segmento de camino (Figura 7).

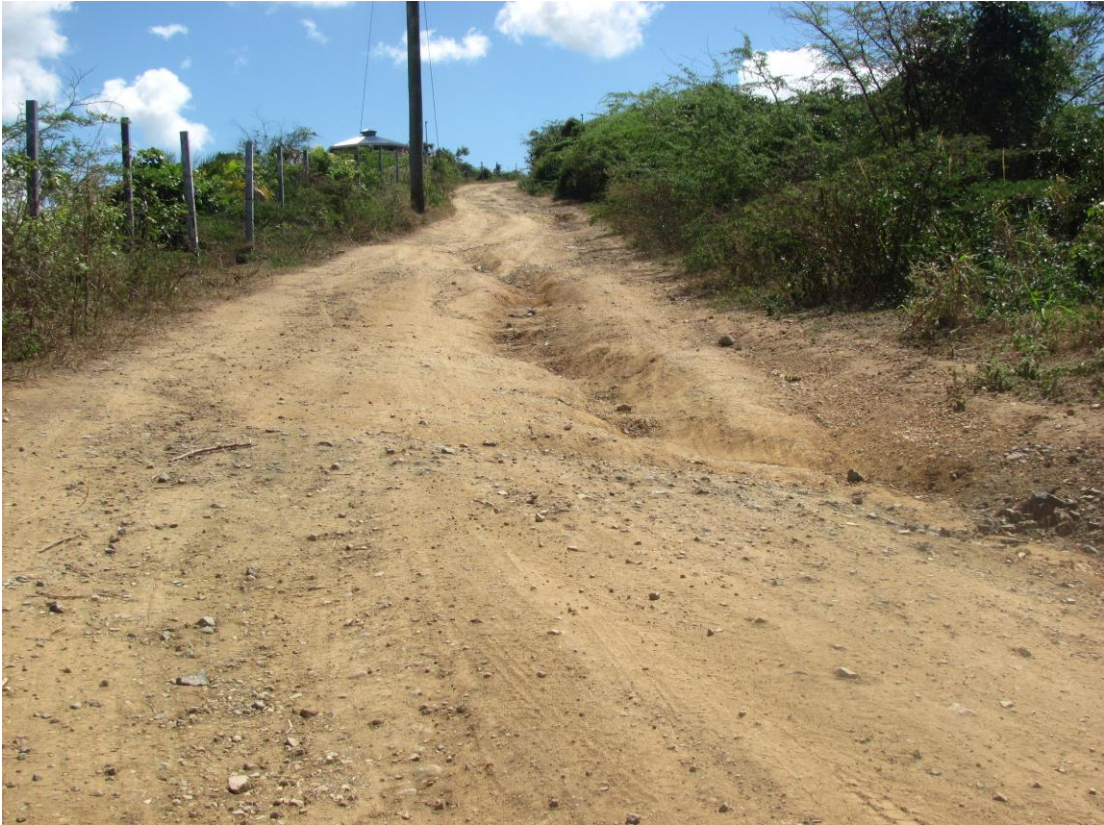
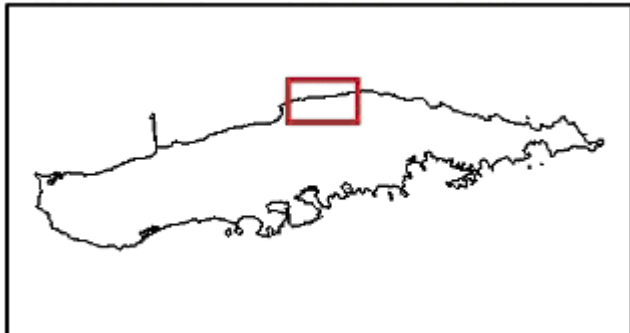
Figura 8. Camino 3.

En su medio se conecta con un camino pavimentado pendiente abajo. La mitad alta del segmento erosiona y drena sus aguas hacia y sobre el camino pavimentado. El camino pavimentado presenta daños causados por la esorrentía que recibe.

El segmento seleccionado presenta cuentones a lo largo de su trayecto, cruzando su superficie diagonalmente en diferentes lugares haciendo difícil transitar sobre ella. El largo de este segmento es uno de los factores que contribuye más a su deterioro y erosión. Se hace necesario aplicar MPM diseñadas para interrumpir y desviar las esorrentías del camino a la vez que disminuye el volumen y la fuerza de estas (Figura 8).

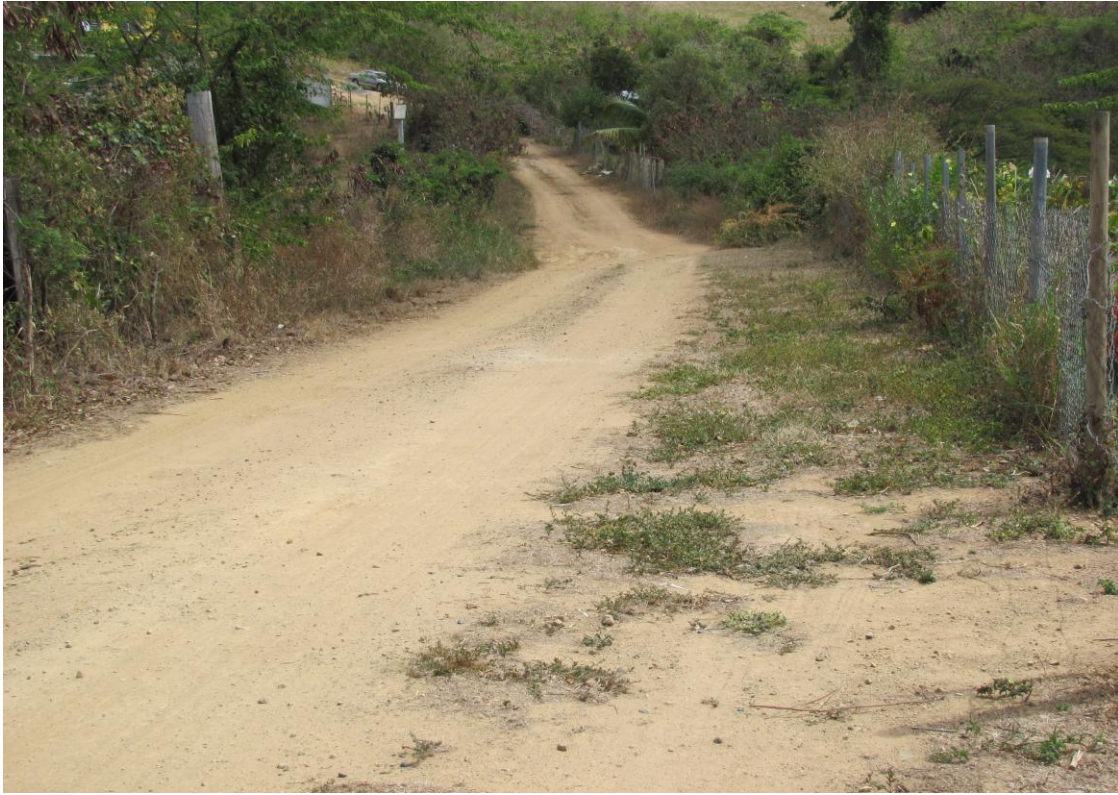
Figura 9. Camino 4.

pueden llegar eventualmente a la costa (Figura 9). Para este camino recomendamos las siguientes MPM:

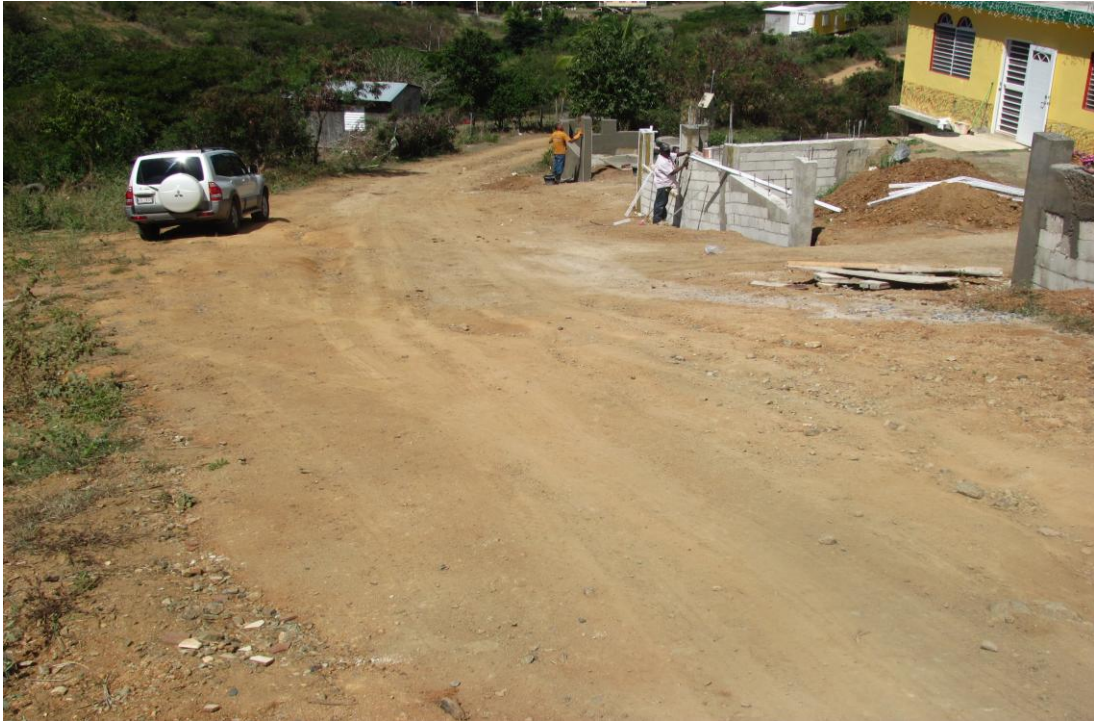
Figura 10. Camino 5.

desviar las escorrentías hacia un lado del camino de vegetación abundante pero las mismas requerirán un mantenimiento frecuente para que puedan cumplir su función (Figura 10).

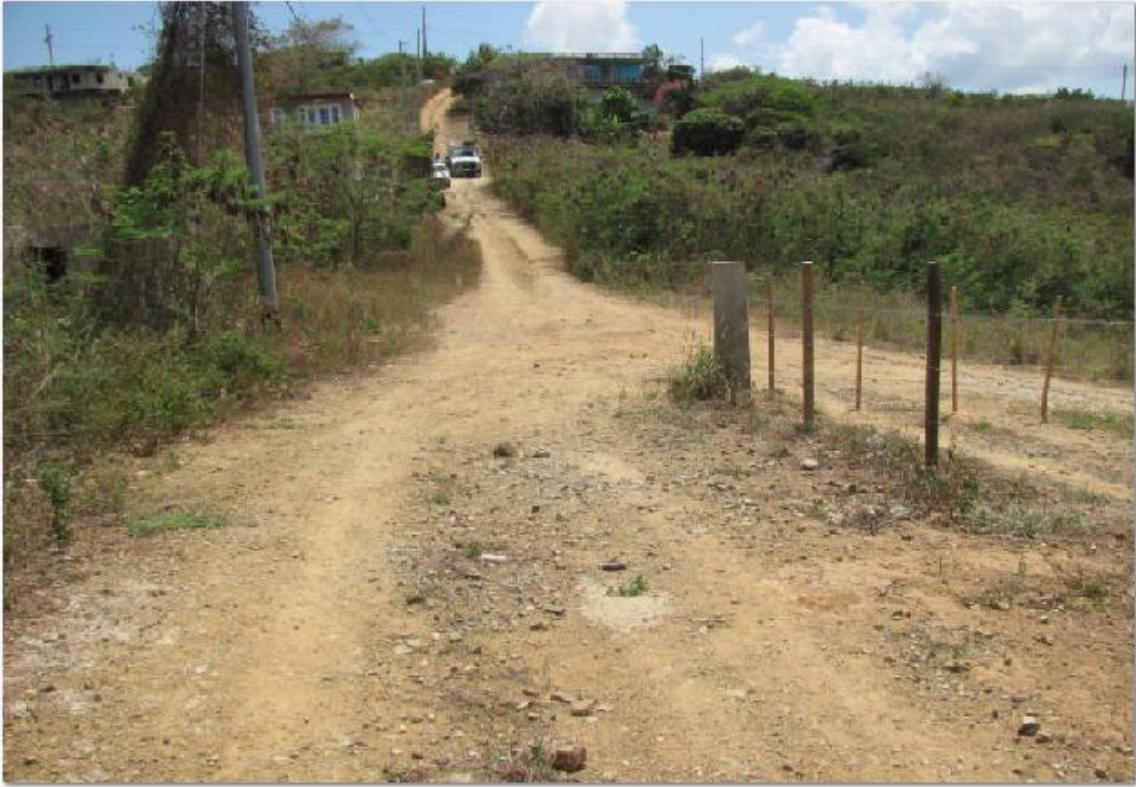
Figura 11. Camino 6.

El movimiento sobre la superficie del camino por vehículos pesados, debido a la actividad de construcción, contribuye al efecto desestabilizador del suelo y a aumenta la erosión. Como agravante, el mantenimiento inadecuado del camino y la ausencia de MPM permite la acumulación de agua sobre la superficie del mismo el cual eventualmente drena sobre el camino 5 (Figura 11).

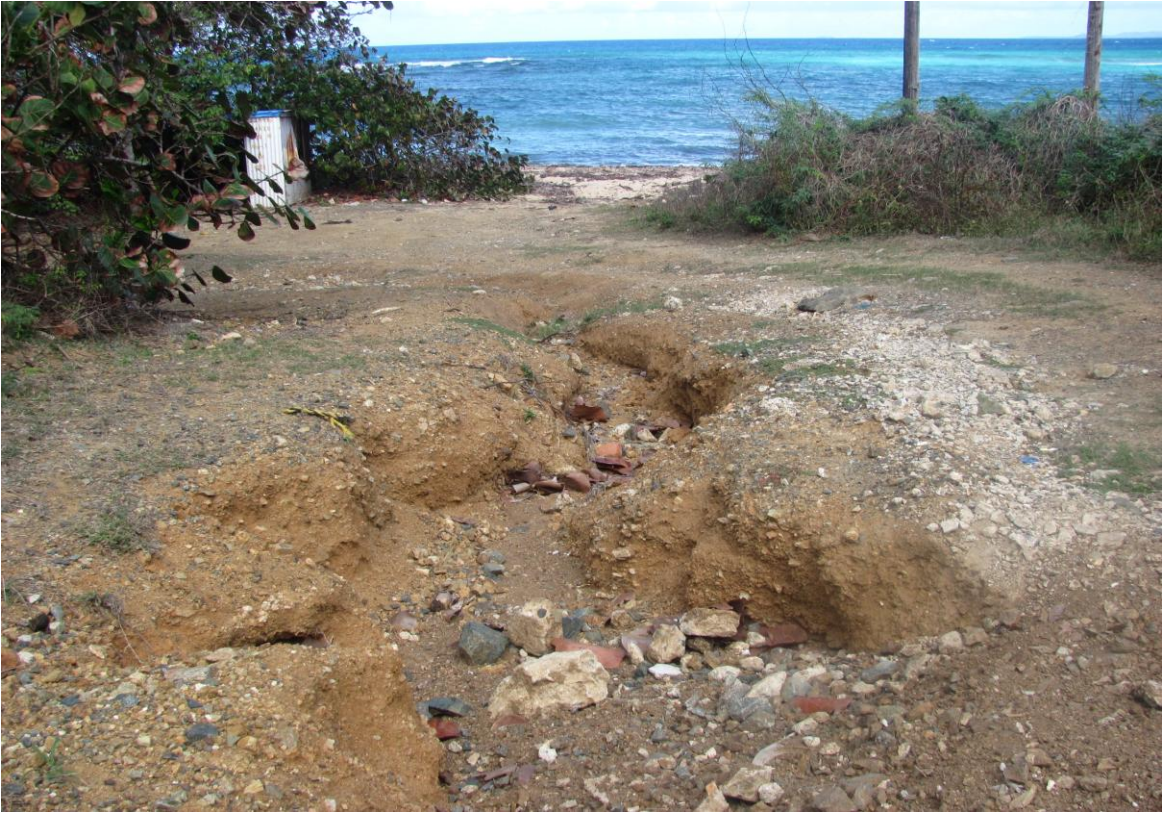
Figura 12. Camino 7.

El Camino no presenta evidencia de mantenimiento alguno o prácticas que eviten la erosión. Debido a su proximidad al mar resulta urgente la aplicación de MPM (Figura 12).

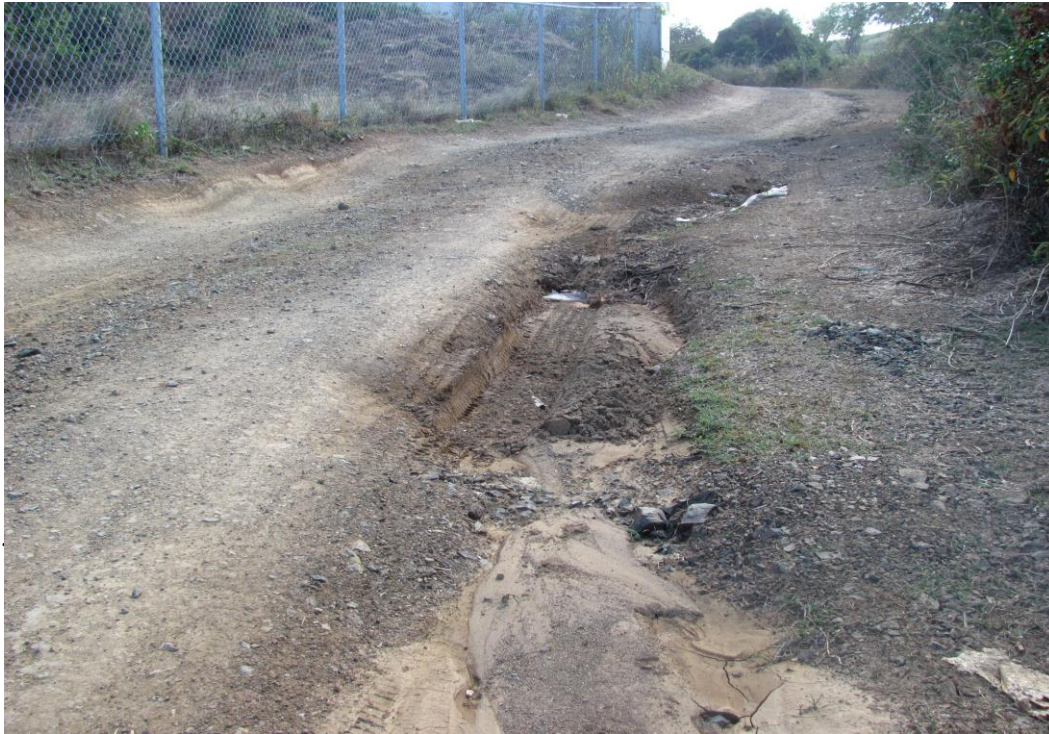
Figura 13. Camino 8

En este caso es necesario aplicar MPM que desvíen las escorrentías hacia la cuenca y recomendar prácticas de conservación a los residentes que construyen para estabilizar los suelos (Figura 13). Para este camino recomendamos las siguientes MPM:

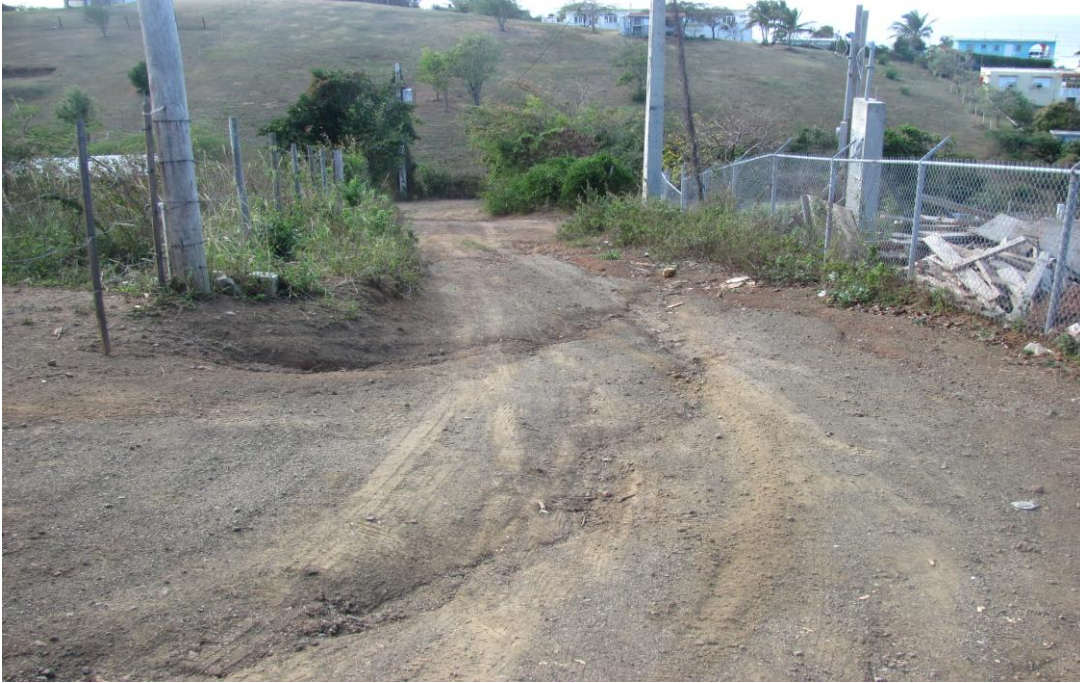
Figura 14. Camino 9.

Los cuntones atraviesan el camino en varios puntos drenando sus escorrentías y suelos erodados sobre los segmentos de caminos 8 y el 10. Este Camino resulta intransitable en periodos de lluvia prolongados o lluvia copiosa. Durante estos periodos de lluvia la cantidad de suelos erodados de este camino pueden alcanzar el ambiente marino (Figura 14). Para este Camino recomiendo la aplicación de las siguientes MPM:

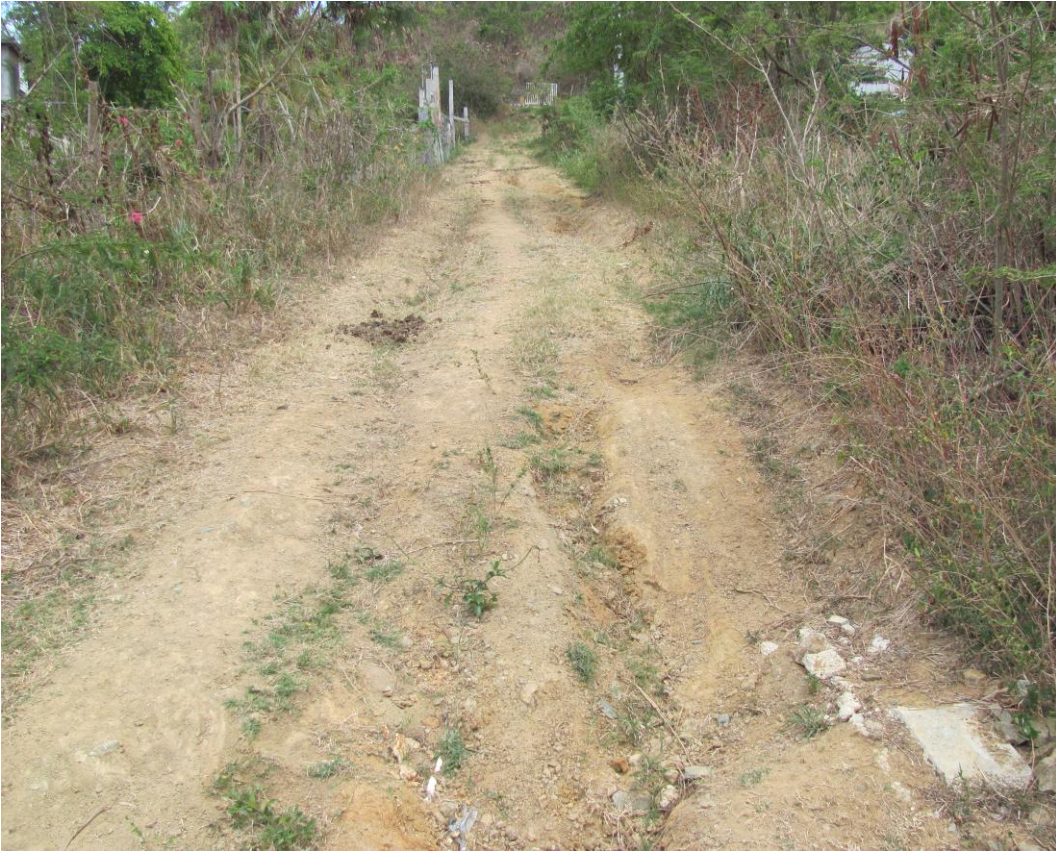
Figura 15. Camino 10.

vegetativa y arrojó resultados de pérdida de suelo altos comparado con todos los demás caminos (Figura 15). Una vez este camino entró en uso por los residentes comenzó a confrontar problemas de erosión severa y presenta alta posibilidad de que los suelos erodados puedan contaminar el ambiente marino de la costa.

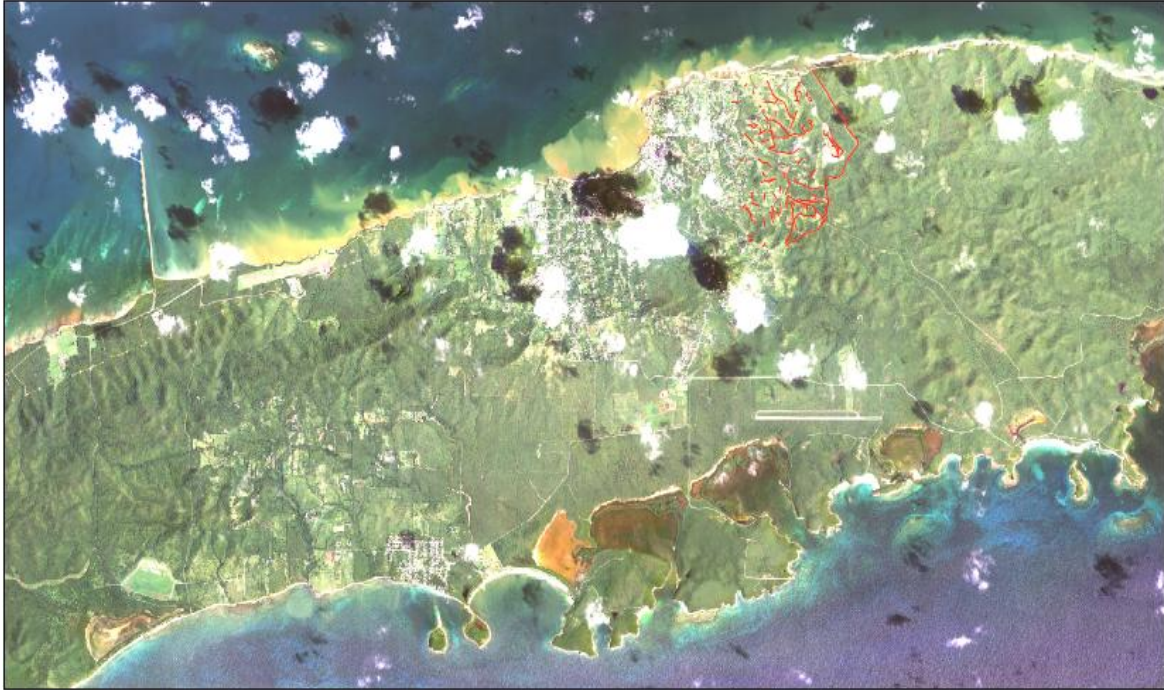
Figura 16. Erosión en el área de estudio y en la costa norte de Vieques.
